## **Rekonstrukce zámku Miroslav (I. fáze)**

### **D.1.2 Stavebně konstrukční řešení**

#### **D1.2/1 Sanace zdiva**

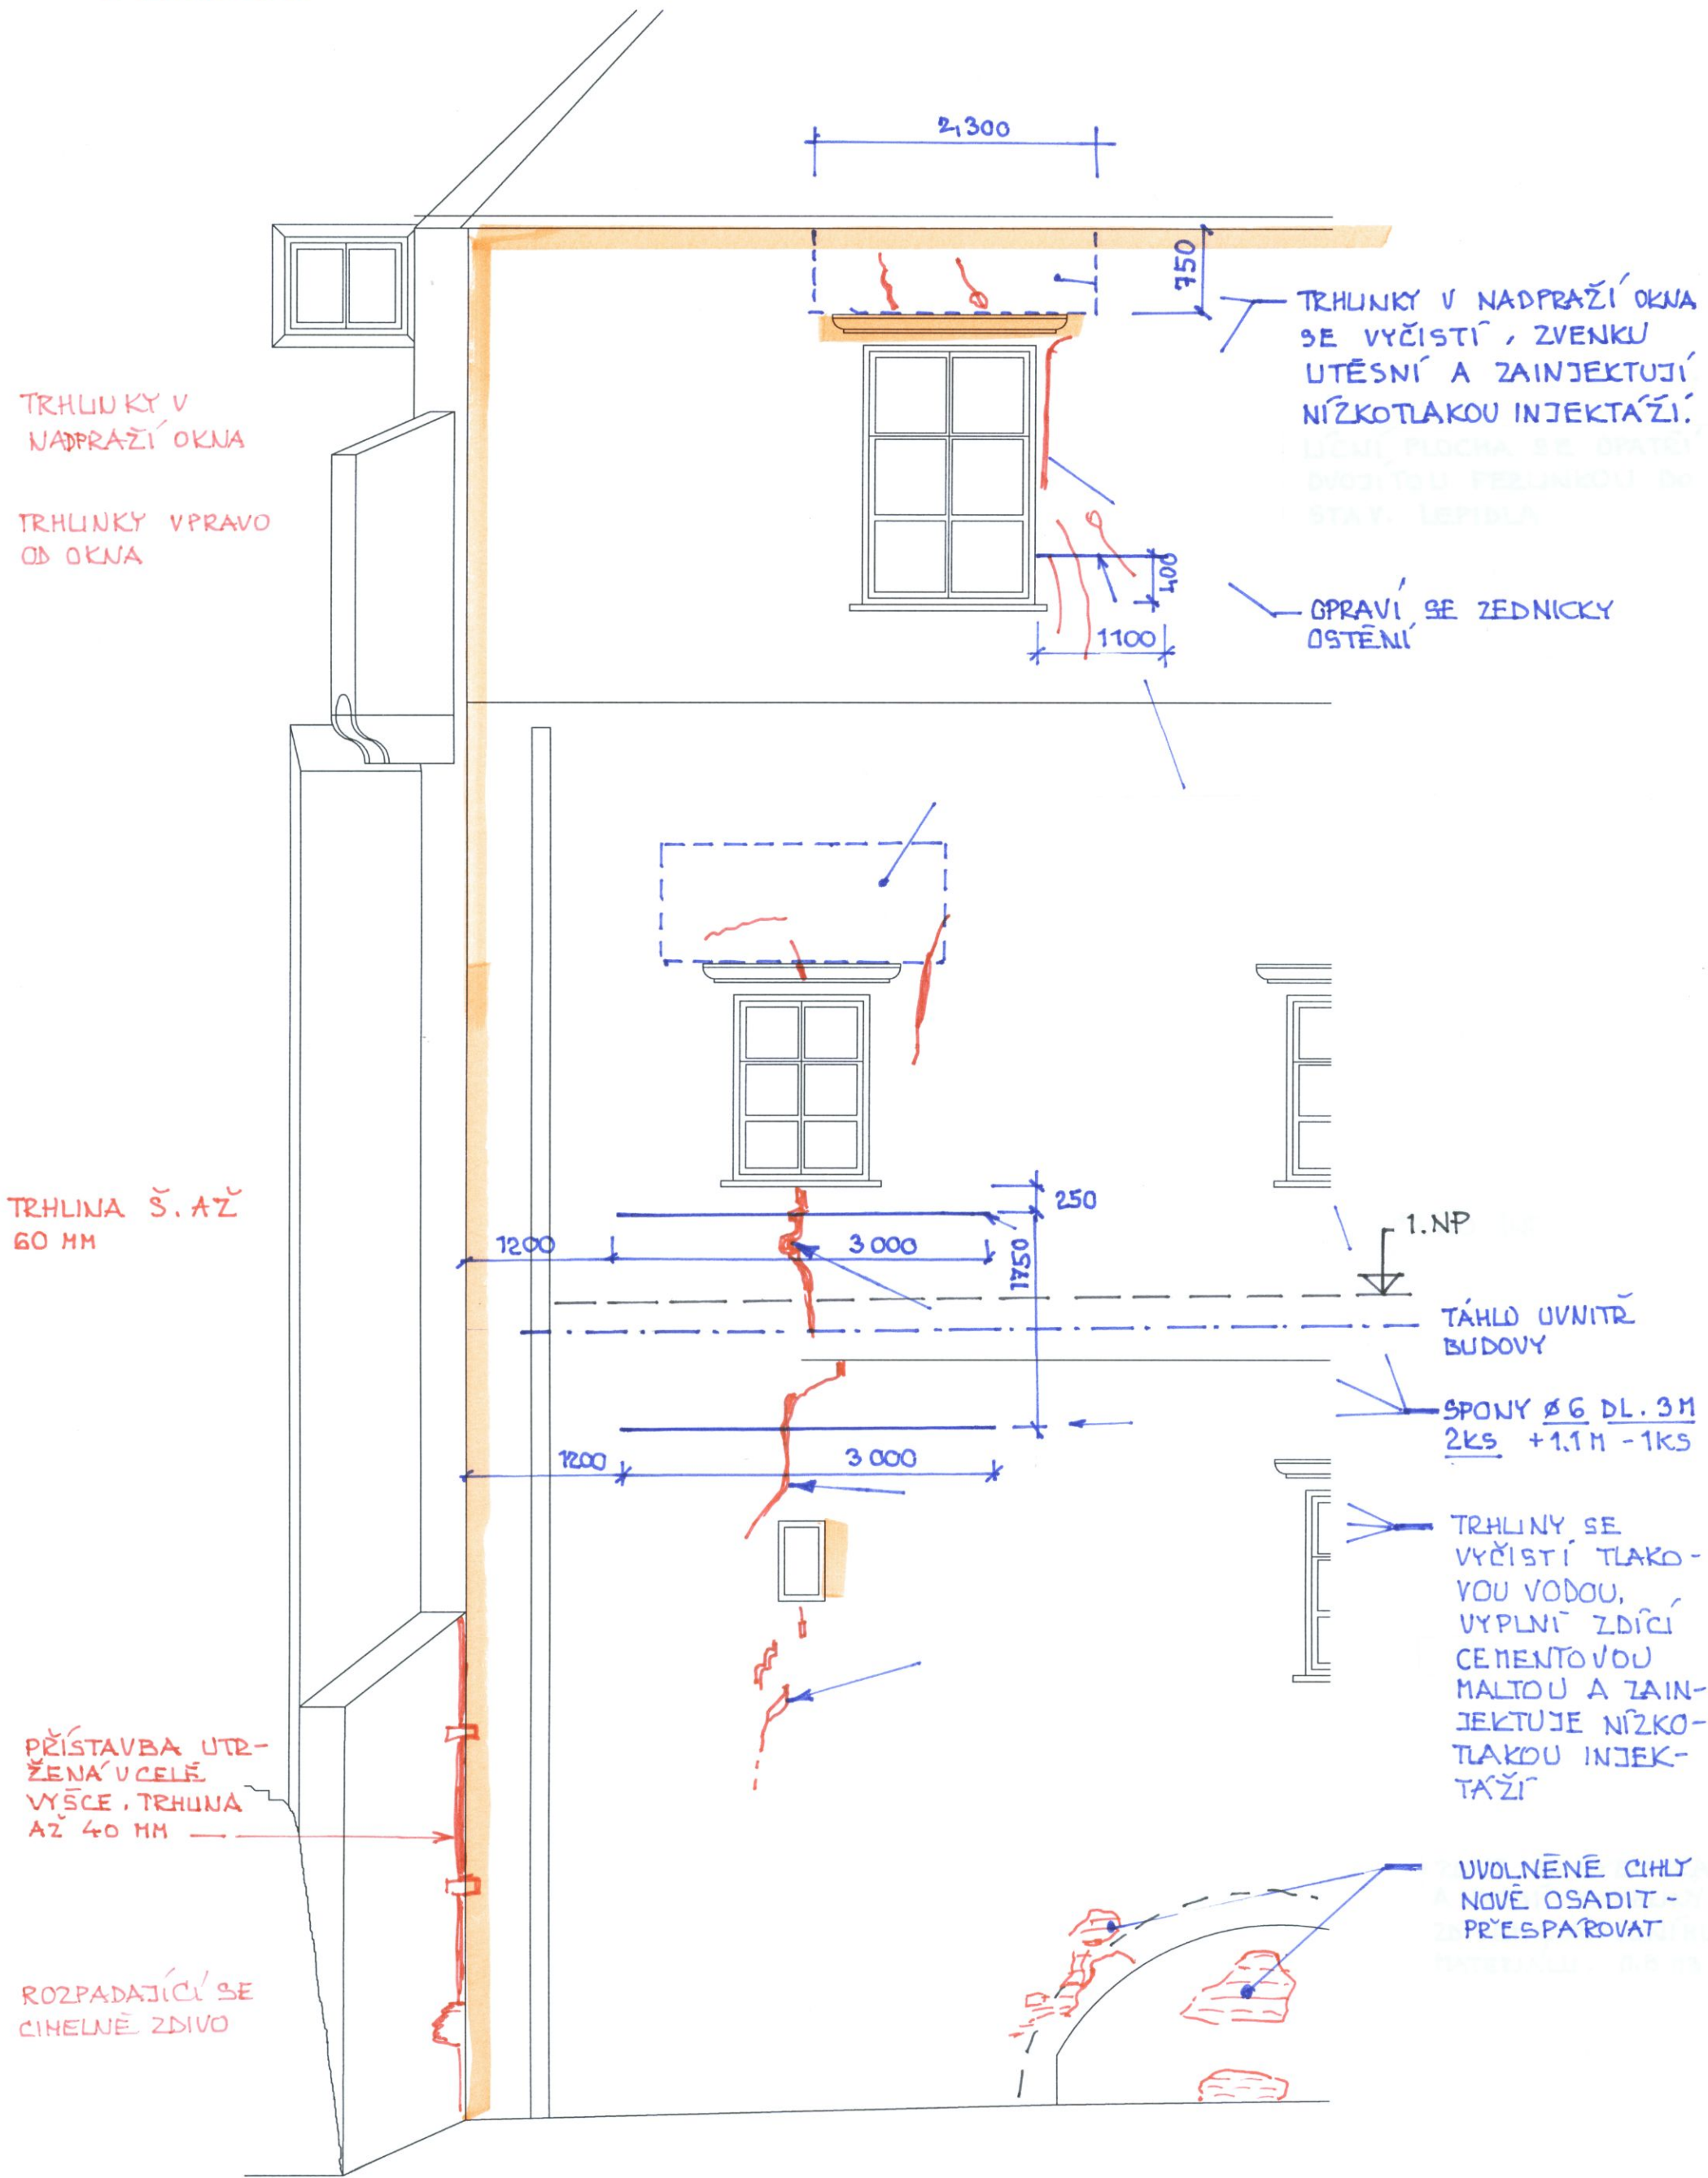
FASÁDA Č. 2a

Nachází se zde v levé části trhlina velké šířky, je sanována sponami  $\varnothing$  6 mm a zainjektováním. V části 2b poškozené zděné nadokenní překlady. Oprava přezdění uvolněných částí a zaspárováním.

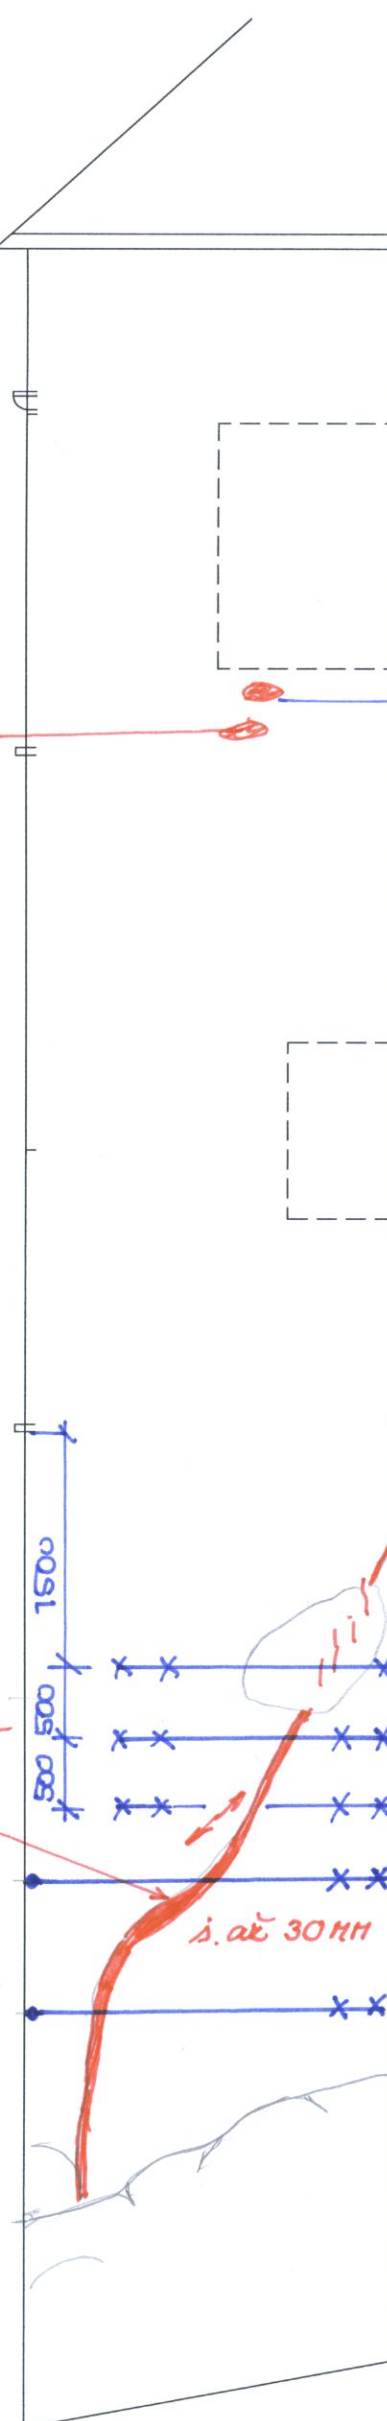
# FASÁDA Č. 6c

ZDIVO POŠKOZENÉ  
KOROZÍ

VÝZNAHÁ TRHLINA  
S. AŽ 30 MM, SE  
ZŘETELNOU TENDEN-  
CÍ POSUNU VE  
SMĚRU ŠÍPKY

ROZVOLNĚNÉ ZDIVO

DOKLÍNOVAT A  
PŘESPÁROVAT

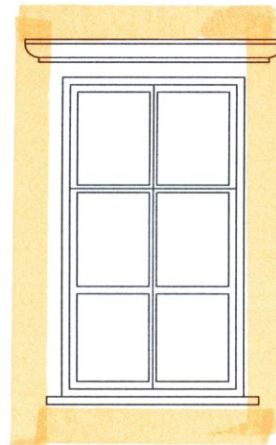
# FASÁDA Č. 7a

DLOUHÁ TRHLINA  
Š. OD 1MM DO 10MM

ZDIVO PORUŠENÉ ZVĚTRÁ-  
NÍM POUVĚTRNOSTÍ A KAVERNY  
VE ZDIVU

CIHELNÉ ZDIVO, PATRNĚ DŘÍVĚJŠÍ  
OPRAVY PORUŠENÉHO NEBO ZŘÍCENÉHO  
ZDIVA KAMENNÉHO

TRHLINU UTĚSNIT A  
ZAINJEKTOVAT VYSOCE  
TEKUTOU INJEKTAŽÍ  
PEVNOSTI 20MPa

Ⓐ NÁROŽÍ A OPRAVOVANÉ  
PLOCHY ZDIVA PŘESPAŘOVAT

TAHLA Ø12 NEDEZ DL. ≈ 7.0M  
ZALEPIT DO DRÁŽKY DLE  
VYKRESU DETAILU 2KS  
HMOTN. 12KG + KOTVENÍ

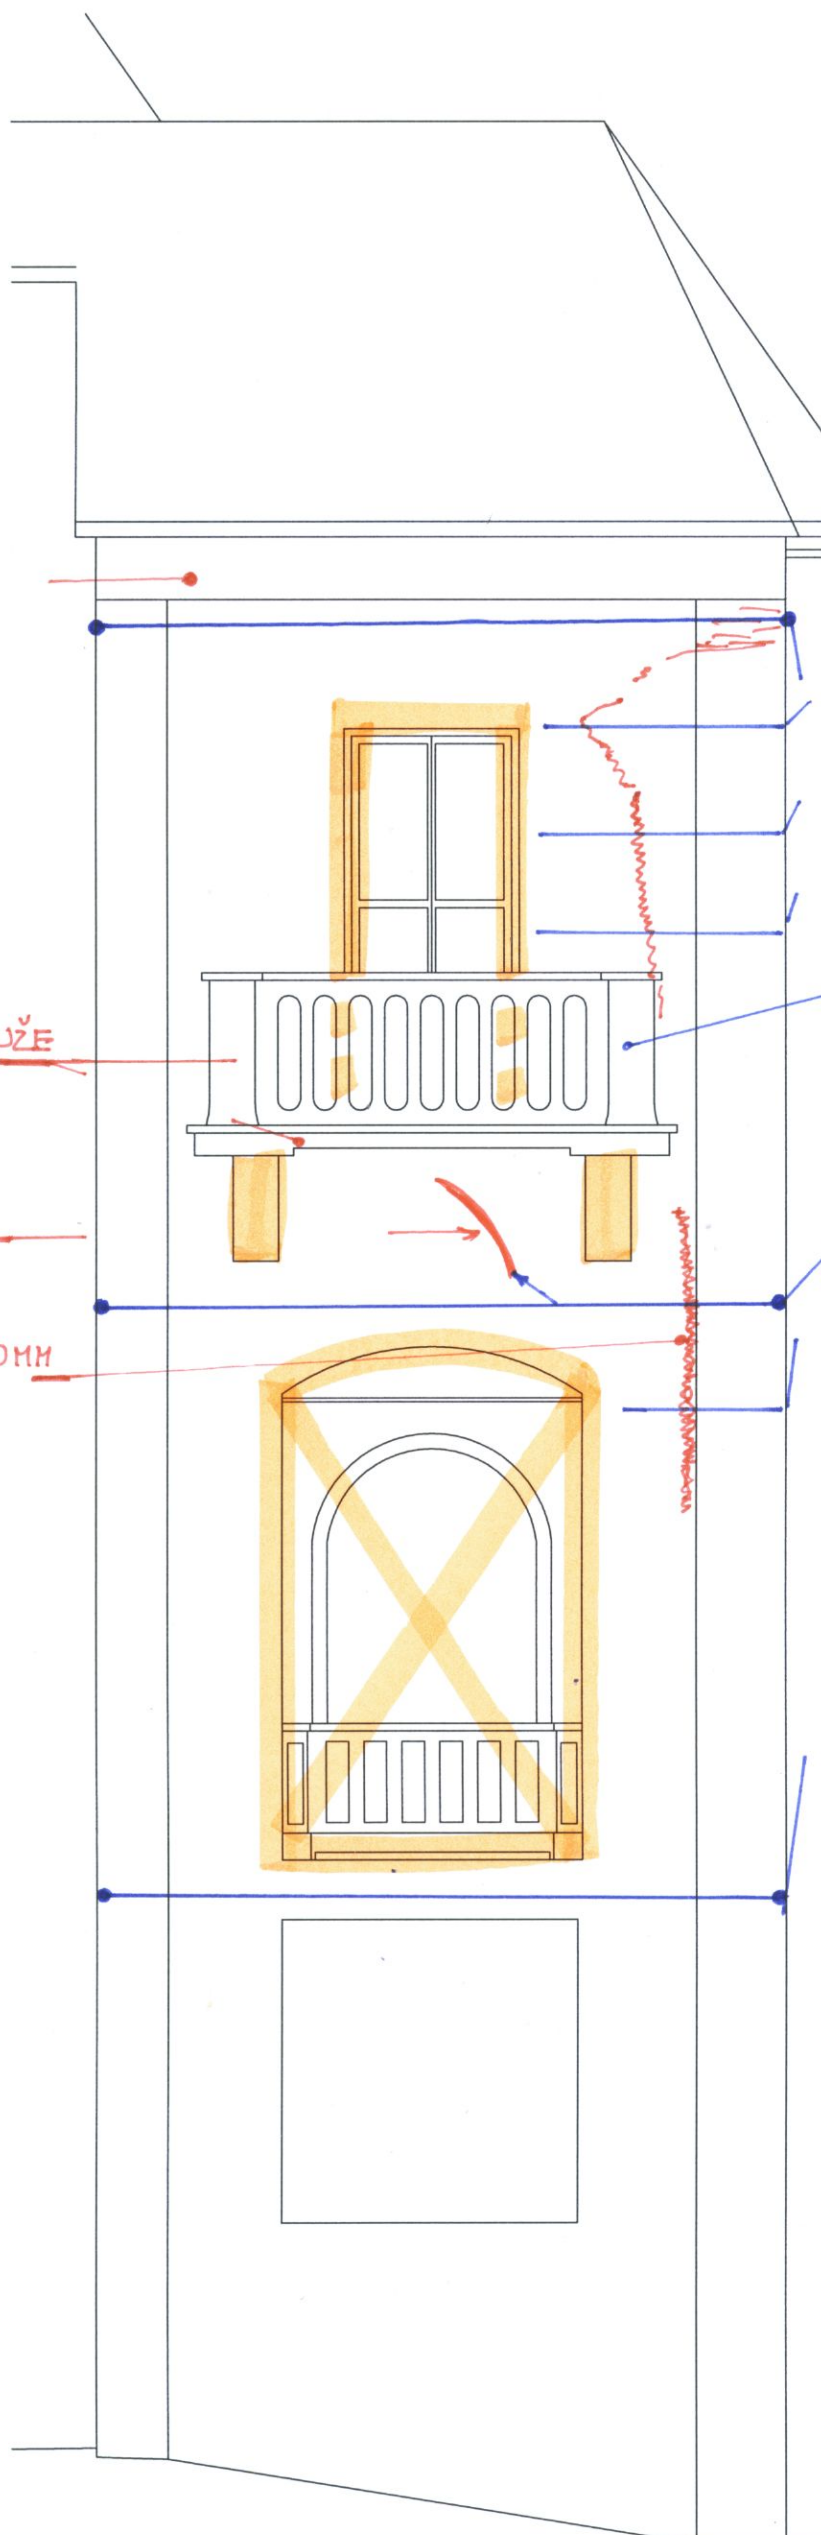
TRHLINA VPRAVO OD  
OKNA Š. DO 10 MM

ŽELEZOBET. KONSTRUKCE  
BALKONU POŠKOZENÁ  
KOROZÍ BETONU A VÝZTUŽE

TRHLINA Š. DO 10 MM

TRHLINA VPRAVO Š. DO 10MM

TAHLA Ø 12 NEREZ DL ~ 9,0M  
ZALEPIT DO DRAŽKY DLE VÝKR.  
DETAILU + KOTVENÍ DO VRTU  
NA HLOUBKU MIN. 400 MM,  
ZALEPIT STAV. LEPIDLEM  
3ks, 27 bm, 24 ks + KOTVENÍ

TRHLINU UTĚSNIT A  
ZAINJEKTOVAT VYSOCE  
TEKUTOU INJEKTAŽÍ  
PEVNOSTI 20MPa 10 DM3

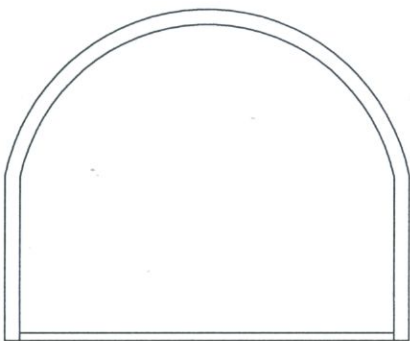
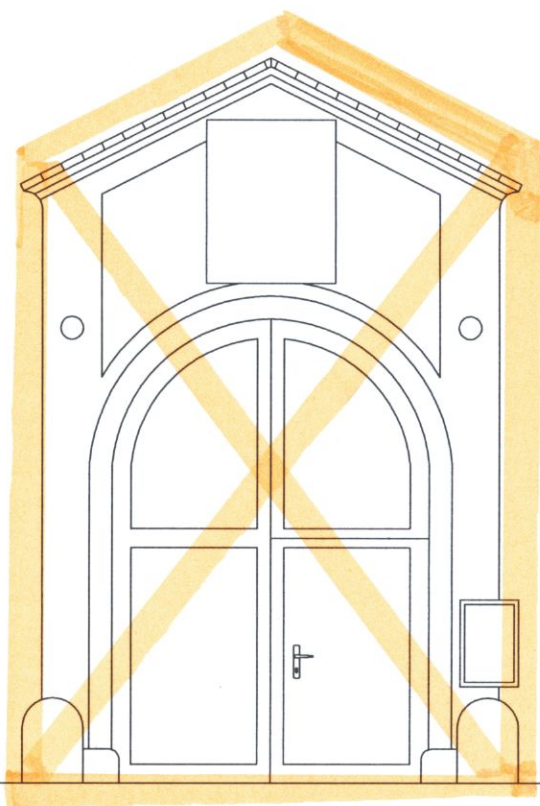
FASÁDA Č. 8

NEZJIŠTĚNÝ VÝZNAMNĚ PORUCHY

ZDIVO PLOŠNĚ OČISTIT A PŘESPÁROVAT  
10 M<sup>2</sup>
