| Akce:<br>Oprava poničeného koryta Chomutovického potoka | | | Stupeň: | DPS |
| Příloha:<br>FOTODOKUMENTACE | | | Měřítko:<br>- | Č. přílohy:<br>D.6 |

## D.6 Fotodokumentace

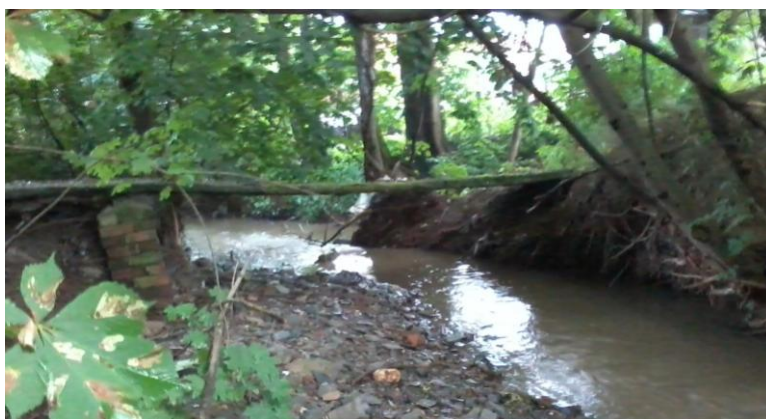
**Foto č. 1:** SO 01 - Úsek 1 –  
pohled po směru toku. Na  
pravém břehu bude výmol v patě  
opatřen lomovým kamenem.  
Spláví na pravém břehu u kmenů  
a nános na levém břehu bude  
odstraněn.

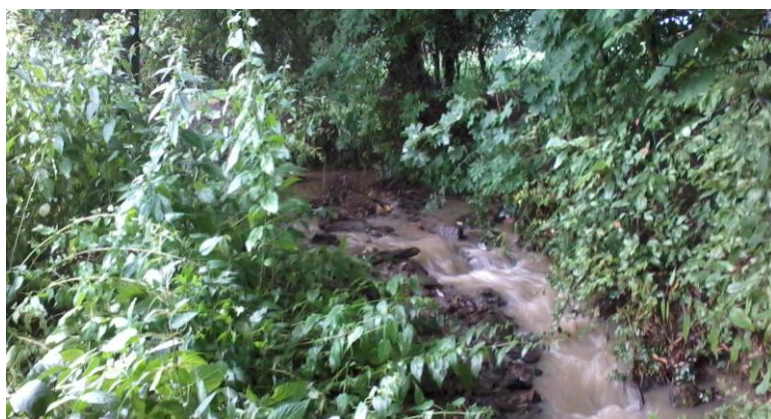
**Foto č. 2:** SO 01 - Úsek 2 –  
pohled proti směru toku. Koryto  
je zanesené místy o více jak 500  
mm, nános vzdouvá hladinu,  
koryto bude rozšířeno.

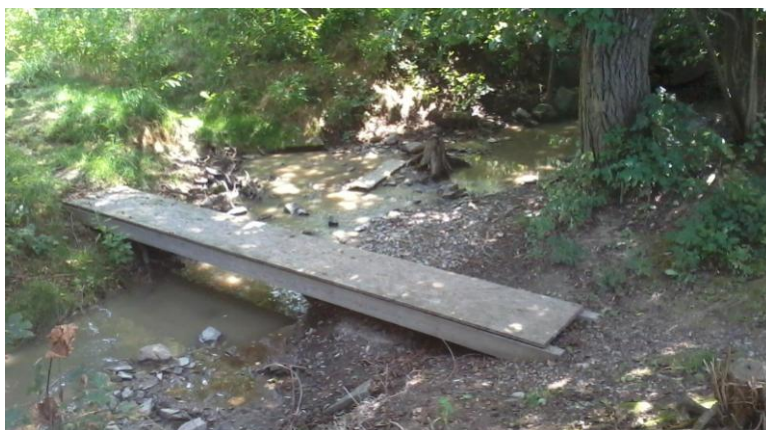
**Foto č. 1:** SO 01 - Úsek 3 –  
pohled proti směru toku. V korytě  
se nachází mírné nánosy, suť a  
pařez, koryto bude pročištěno.

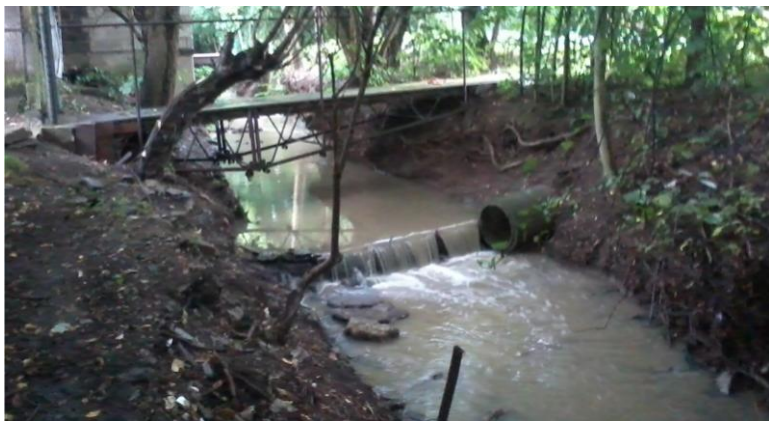
**Foto č. 4:** SO 01 - Úsek 4 – pohled proti směru toku. U pravého břehu je patrná betonová suť, hladinu vzdouvá zachycená fošna.

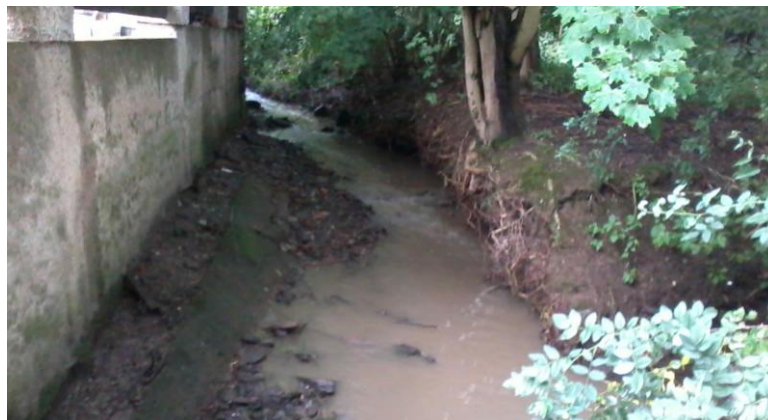
**Foto č. 5:** SO 01 - Úsek 5 – pohled proti směru toku. Koryto je zde zúžené, levý břeh je v patě vymletý. Výmol bude opatřen lomovým kamenem, nánosy z pravého břehu budou odtěženy.

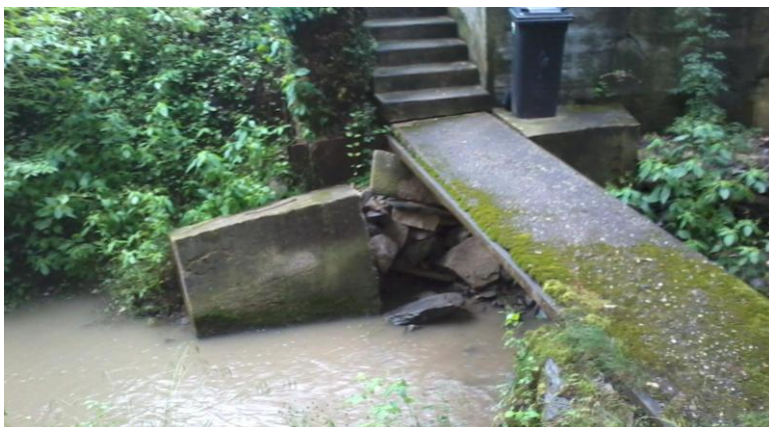
**Foto č. 6:** SO 01 - Úsek 6 – pohled východně z pravého břehu na poškozený betonový blok pod schody a lávkou. Konstrukce bude obnovena přibližně v původních rozměrech.

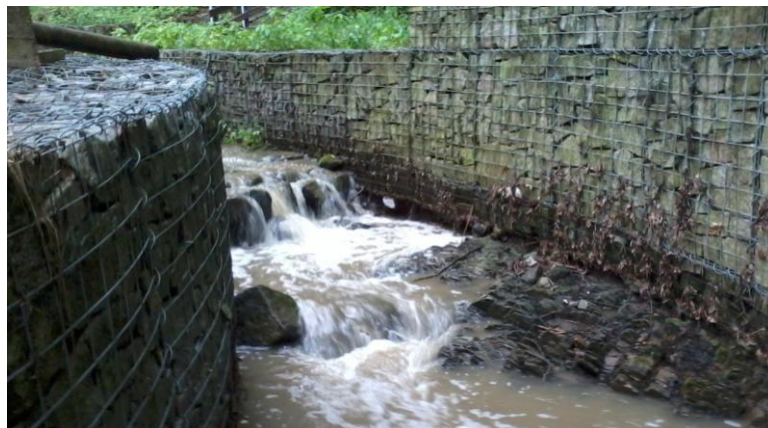
**Foto č. 7:** SO 01 - Úsek 7 – pohled proti směru toku na opevněnou část koryta pod Mlýnským rybníkem. Gabion místy doléhá na skalní podloží, místy je podemletý. Pod gabionovou konstrukci budou uloženy kameny, ve dně bude do výmolů doplněn lomový kámen.

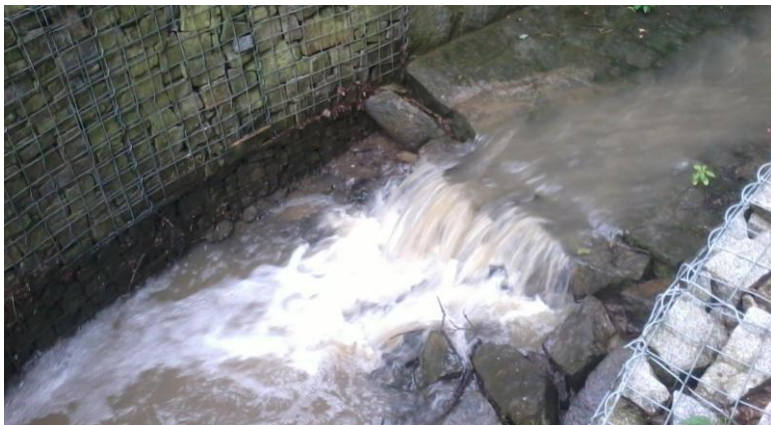
**Foto č. 8:** SO 01 - Úsek 8 – pohled na poškozené koryto dna v místě přechodu dlažby odpadního koryta Mlýnského rybníka. Ve dně se nachází výmoly, které budou doplněny lomovým kamenem.

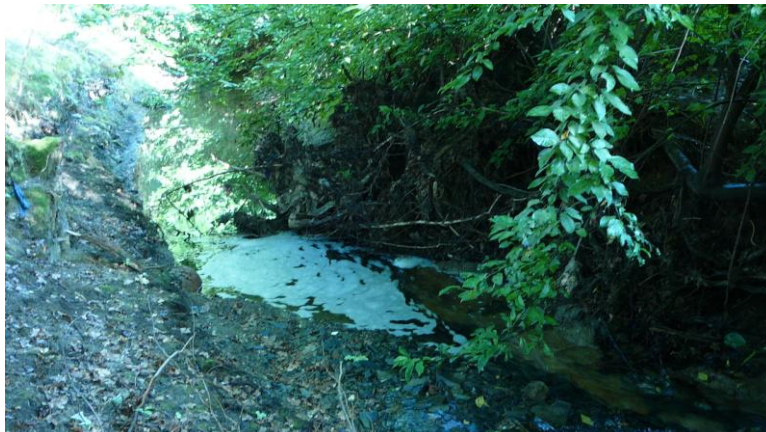
**Foto č. 9:** SO 02 - Úsek 1 – pohled po směru toku. Splávní na pravém břehu bude odstraněno, část větví v korytě seříznuta.

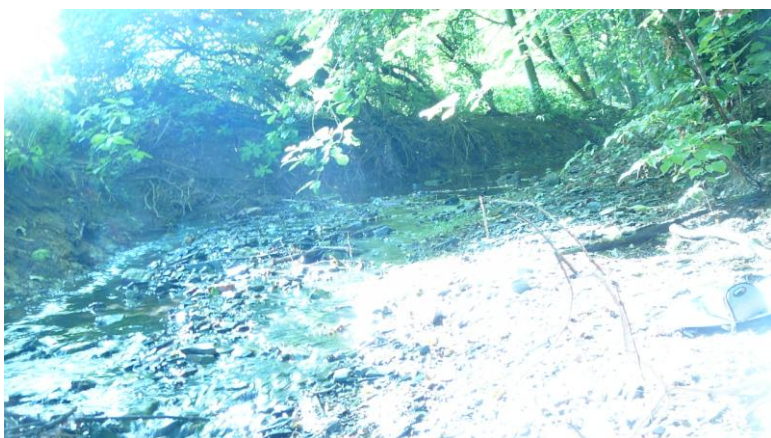
**Foto č. 10:** SO 02 - Úsek 2 – pohled proti směru toku. V levém břehu je patrný výmol, na pravém břehu pak náplav štěrku.

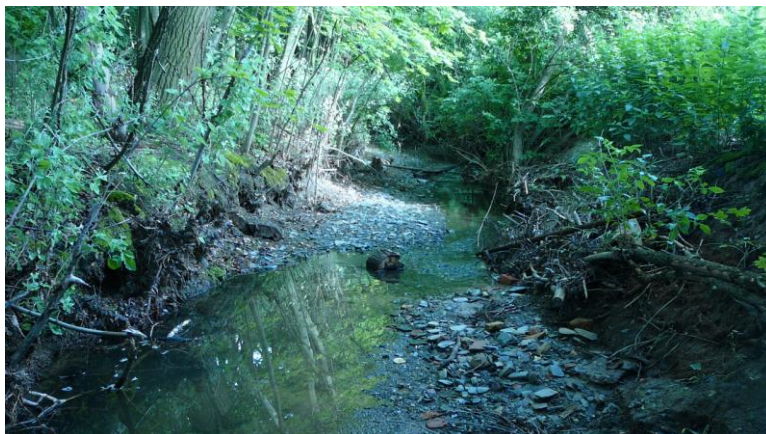
**Foto č. 11:** SO 02 - Úsek 3 - pohled směrem po toku. Na levém břehu je patrný náplav štěrku, na pravém břehu bude odstraněno splávní zachycené v obnažených kořenech.

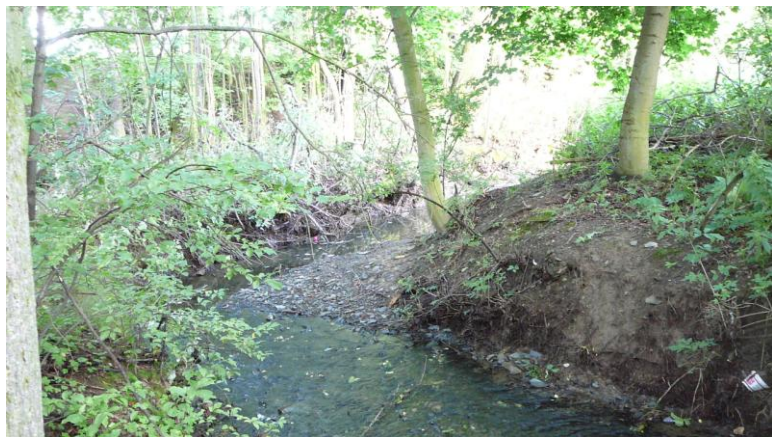
**Foto č. 12:** SO 02 - Úsek 4 – pohled po směru toku. Na pravém břehu je patrný nános štěrku.

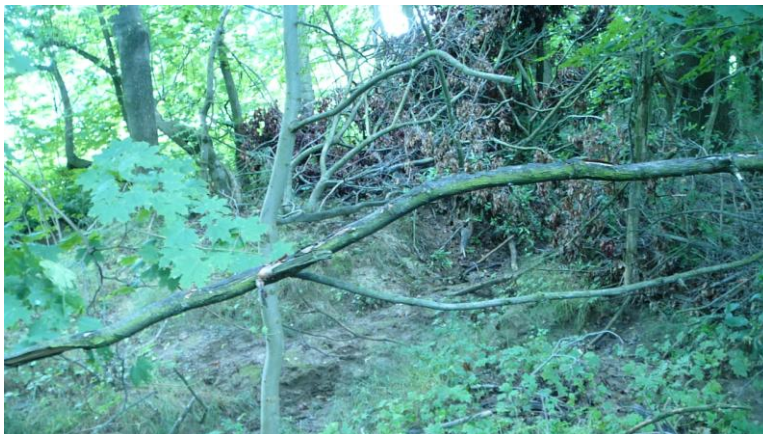
**Foto č. 13:** SO 02 - Úsek 5 – pohled proti směru toku na levý břeh. Větve budou ze břehu odstraněny.

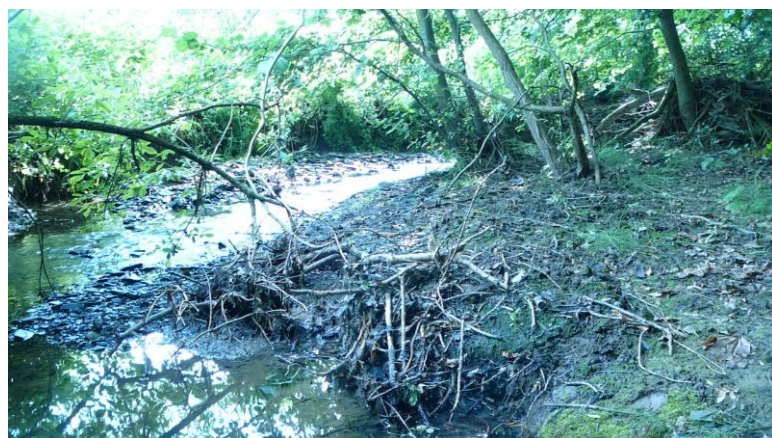
**Foto č. 14:** SO 02 - Úsek 6 – pohled proti směru toku. Na levém břehu je patrný sediment, v pravém břehu je rozsáhlý výmol.

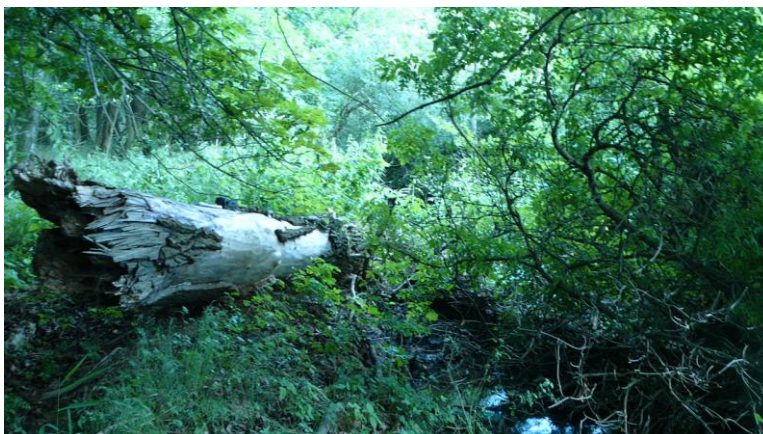
**Foto č. 15:** SO 02 - Úsek 7 – pohled po směru toku. Kmen na levém břehu, u něhož hrozí zřícení do toku, bude odstraněn. Koryto je značně zanesené splávním, do koryta zasahuje velké množství křovin.

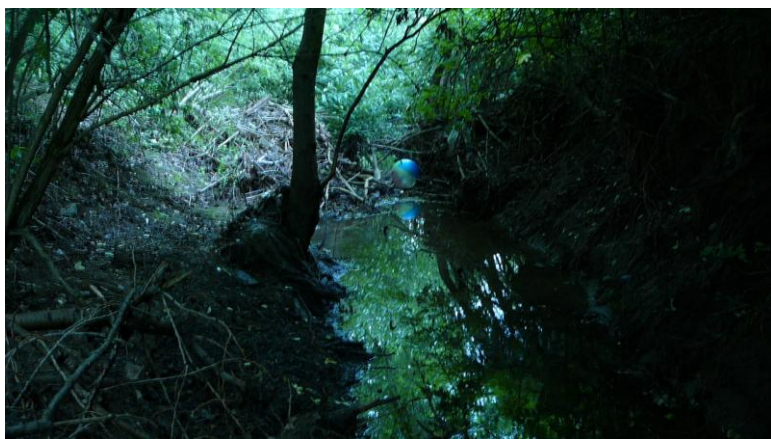
**Foto č. 16:** SO 02 - Úsek 8 – pohled po směru toku. V korytě je zachyceno splávi, které bude odstraněno.

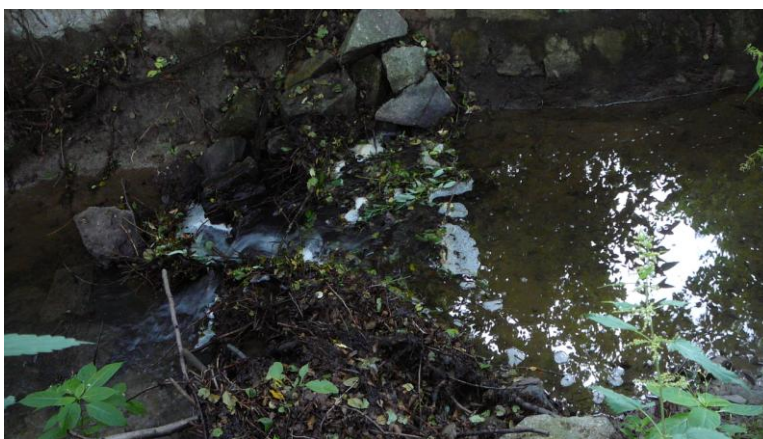
**Foto č. 17:** SO 02 - Úsek 9 – Lokální nánosy splávi v korytě.
