### SPODNÍ STAVBA

## NOSNÁ KONSTRUKCE

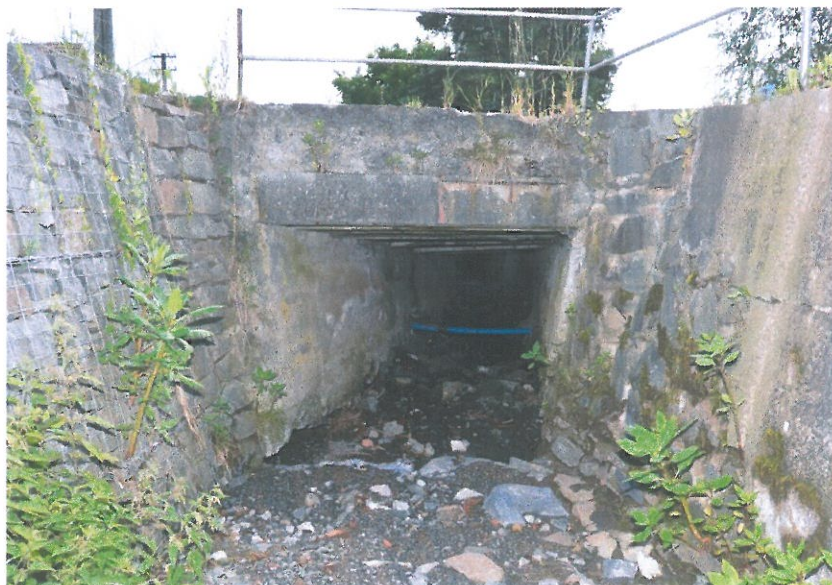
DSC\_2881

- pohled na mostní otvor a čelo NK z návodní strany,
- pro potřebu této zprávy se v popisu nepostupuje dle staničení přecházející komunikace, ale používají se především pojmy – návodní a povodní strana mostu a levobřežní, či pravobřežní opěra (křídlo). Konstrukce je popisována ve směru toku potoka. Nejdříve spodní stavba (SS) a to levá strana (LS) následně pravá strana (PS) a potom nosná konstrukce (NK). Vozovka je na konci popisu.

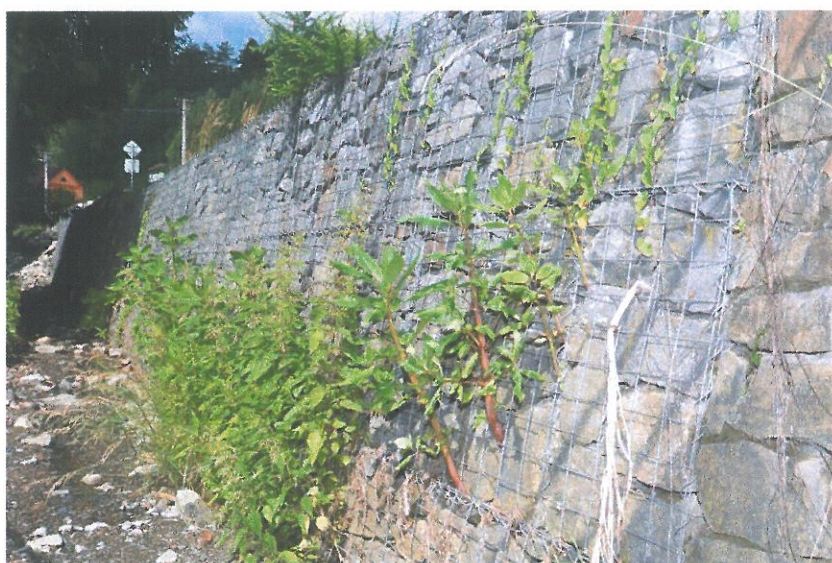
DSC\_2882

- levobřežní zeď na návodní straně mostu,
- původní krátké, rovnoběžné křídlo z lomového kamene plynule navazuje na novou levobřežní, nábrežní zeď vystavenou z gabionů.

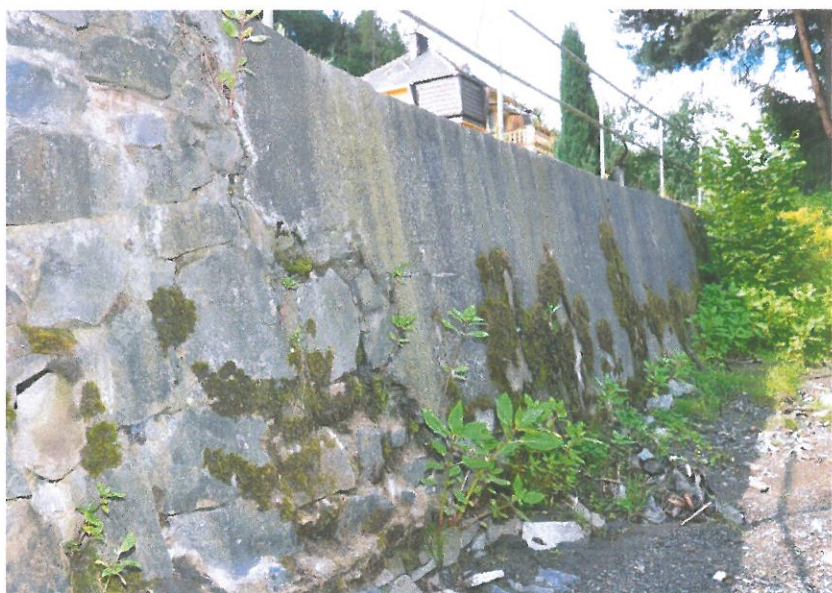
DSC\_2883

- pravobřežní zeď na návodní straně mostu,
- původní krátké rovnoběžné křídlo z lomového kamene plynule navazuje na původní betonovou nábrežní zeď,
- lokálně rozvolněné kameny, mechy a traviny v kamenné části křídla.

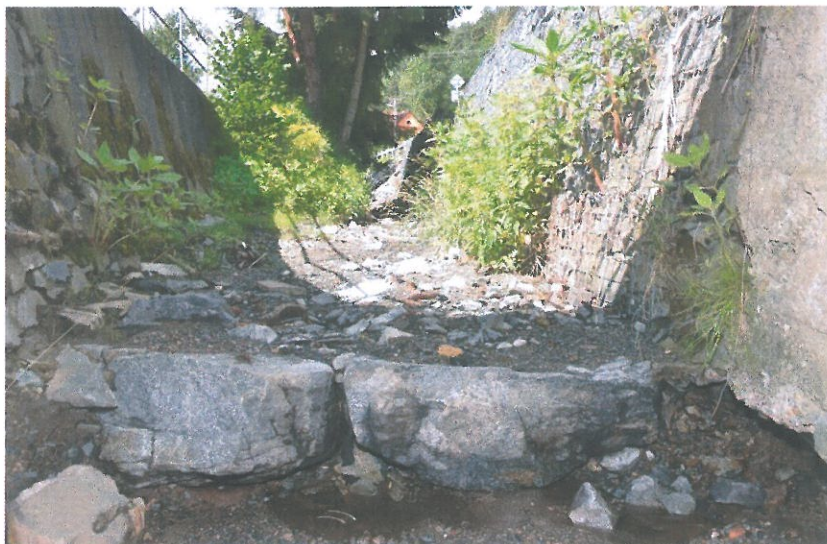
DSC\_2895

- návodní strana mostu, pohled proti směru popisu,
- dva velké lomové kameny na začátku návodní strany tvoří schod o výšce cca 0,4m,
- začátek levé opěry (na snímku vpravo) je dlouhodobě podemlán. Pod opěrou je dutina hluboká až 0,6 m.

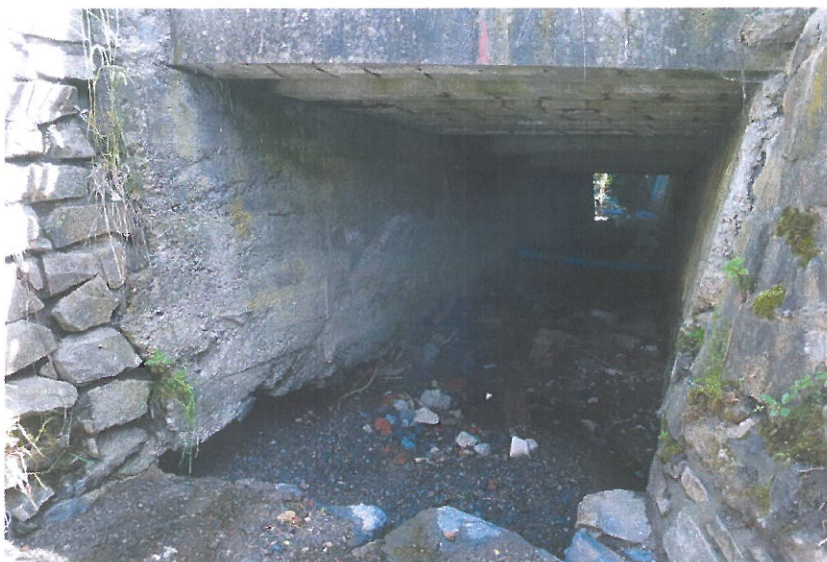
DSC\_1120012

- pohled na vtok a průhled mostem z návodní strany,
- lokálně rozvolněné (nevyspárované) kameny, mechy a traviny v kamenné části křídla,
- hloubkově degradovaný povrch betonu opěry,
- dutina pod patou **levobřežní opěry**,
- koroze výztuže v nosné konstrukci (NK bude detailně popisována v dalších kapitolách).

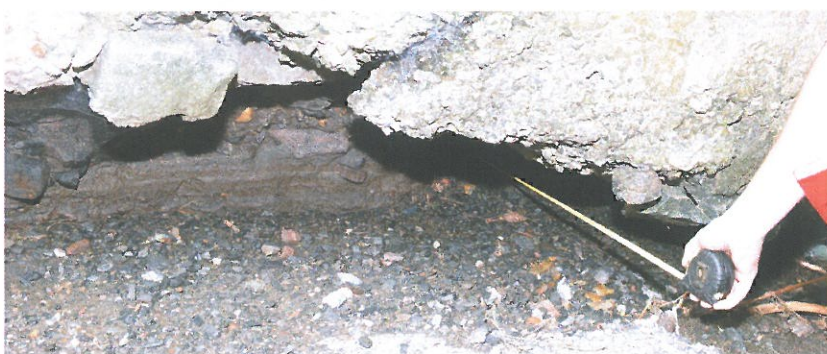
DSC\_2896

- vodou podemletá pata levobřežní opěry,
- hloubka podemletí až 0,6m,
- **zde evidentní absence základu pod opěrou.**

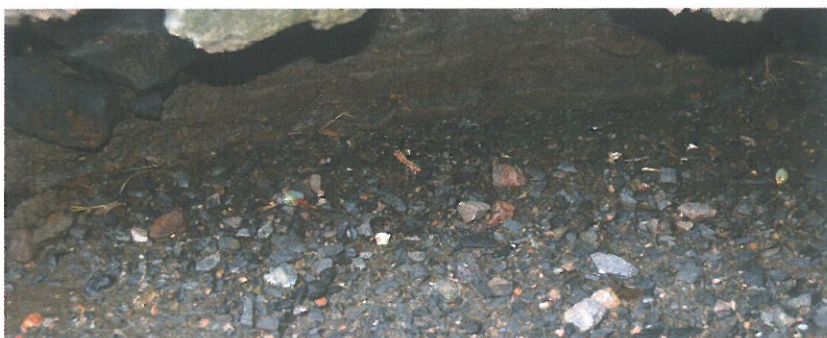
DSC\_2900

- detail předchozího snímku,
- vodou podemletá pata levobřežní opěry,
- hloubka podemletí až 0,6m,
- **zde evidentní absence základu,**
- kameny ve větší hloubce mohly sloužit jako jednoduchý základ z kamenné rovnaniny.

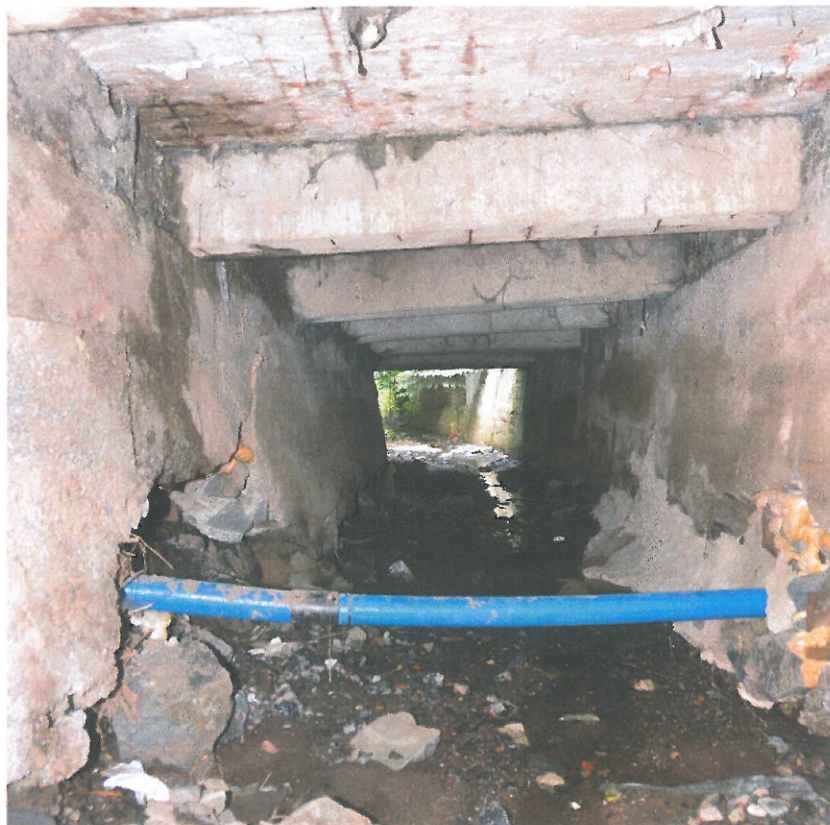
DSC\_2908

- průhled mostním otvorem z návodní strany,
- v horní třetině opěry je převáděno vedení, pravděpodobně vodovodní v modré plastové chráničce,
- toto vedení je instalováno chybně a neodborně, otvory v opěrách nebyly buď vůbec zapraveny (levá strana) nebo byly „zazděny“ lomovým kamenem spojeným polyuretanovou pěnou – pravá strana (PS),
- kaverna v levobřežní opěře a z ní vybíhající trhlina – viz dále,
- hlavním nedostatkem je však skutečnost, že chránička vytváří překážku pro možné naplaveniny (kameny, haluze, kmeny aj.) – most je pod lesem a může způsobit „zatěsnění“ mostního otvoru

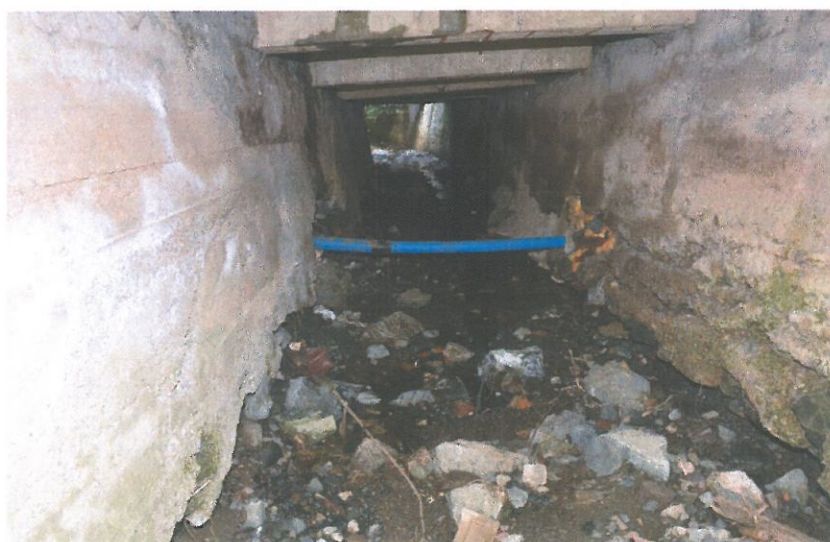
DSC\_2889

- průhled mostem z návodní strany, pokračování předchozího textu,
- hloubkově degradovaný povrch betonu na obou opěrách,
- naplavené kameny v korytě potoka,
- lokální zamáčení nosné konstrukce (NK) je popisováno dále, v této kapitole je jen spodní stavba (SS)

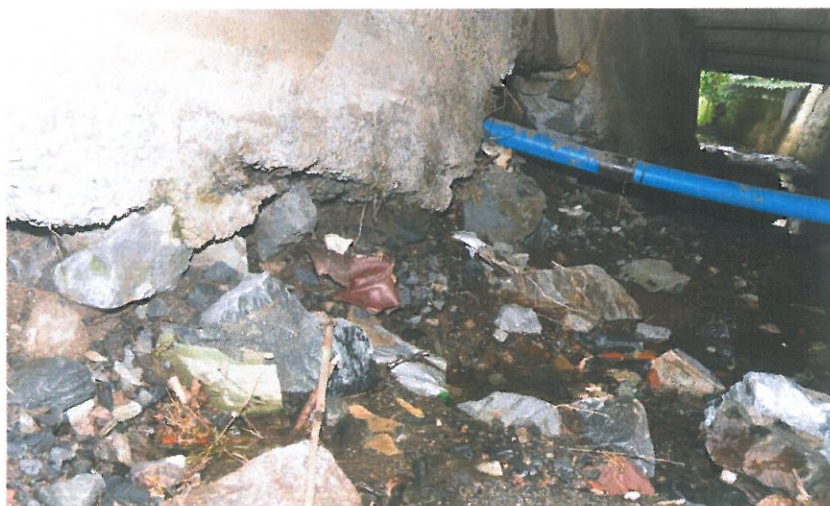
DSC\_2909

- levobřežní opěra před chráničkou,
- chránička je převáděna mezi 7. a 8. nosníkem, cca 6,4 m od návodní strany mostu,
- naplavené kameny v korytě potoka,
- vodou podemletý začátek levobřežní opěry odhaluje lomové kameny, které mohly představovat původní základ z kamenné rovnaniny.

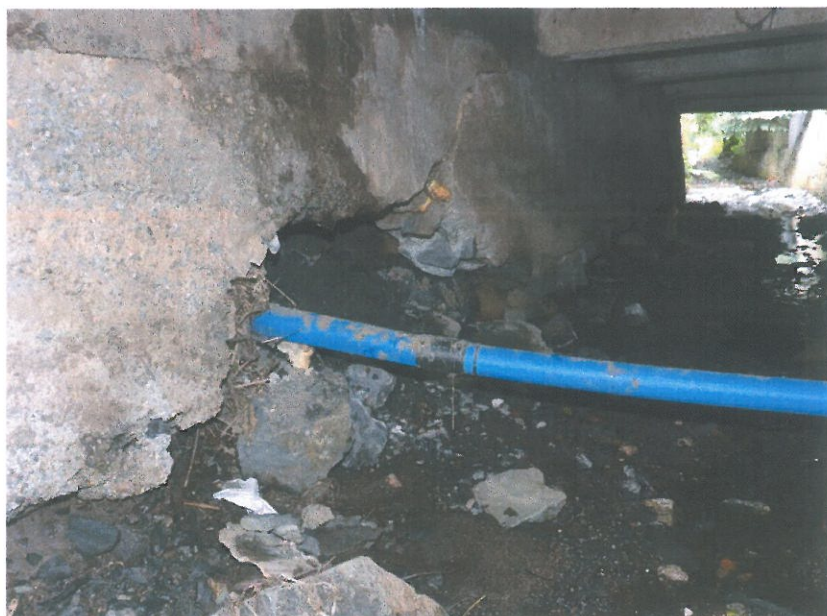
DSC\_2943

- levobřežní opěra mezi 7. a 8. nosníkem,
- neodborně instalovaná chránička je ve vzdálenosti cca 6,4 m od návodní strany mostu,
- podemletí levobřežní opěry a kaverna v místě průchodu chráničky.

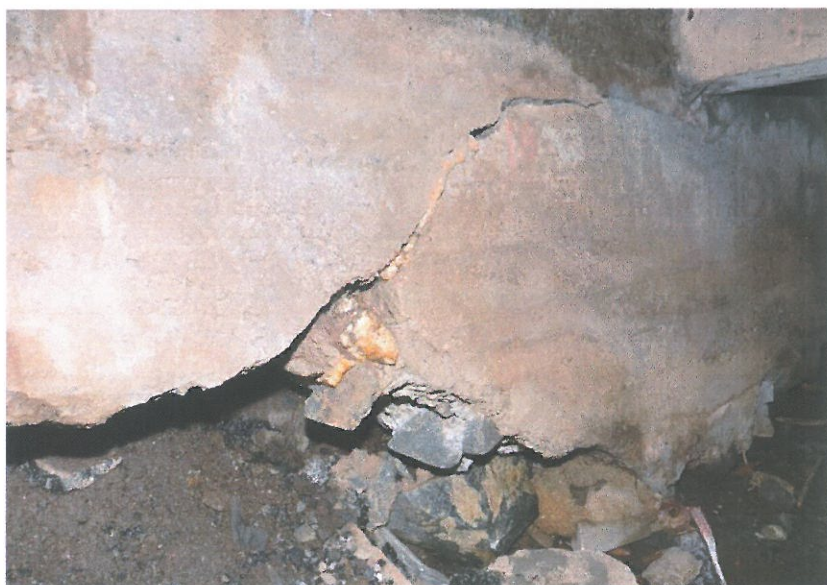
DSC\_2921

- levobřežní opěra mezi 7. a 8. nosníkem,
- trhлина v levobřežní opěře začíná na konci kaverny ve vzdálenosti cca 7,0 m od začátku mostu a pokračuje šikmo vzhůru k 8. trámu,
- odhalené kameny v betonu naznačují, že opěry byly stavěné z tzv. betonu prokládaného lomovým kamenem.

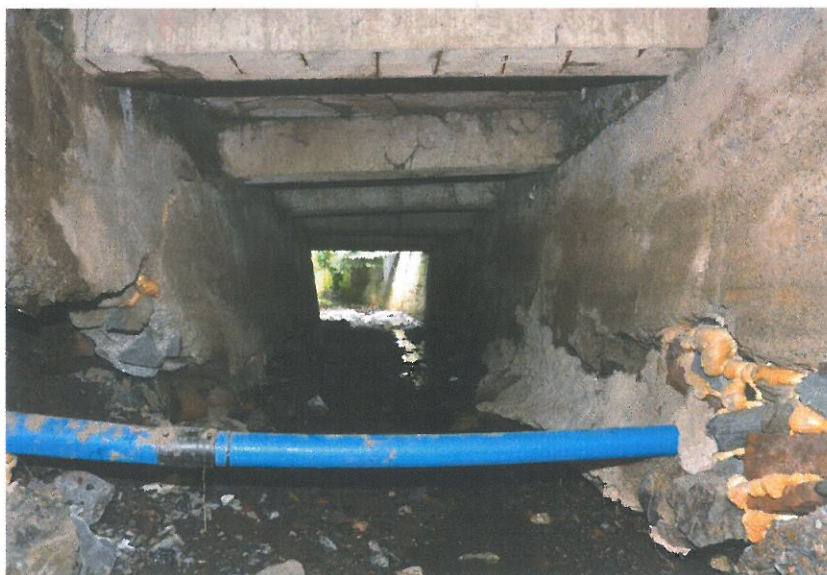
DSC\_2944

- průhled mostem ve směru toku potoka na zaústění chráničky pravděpodobně s vodovodním potrubím do opěr, cca 6,4m od začátku mostu,
- otvory v opěrách nebyly buď vůbec zapraveny (levá strana) nebo byly „zazděny“ lomovým kamenem spojovaným polyuretanovou pěnou – pravá strana (PS),
- trhлина v levobřežní opěře – viz předchozí foto

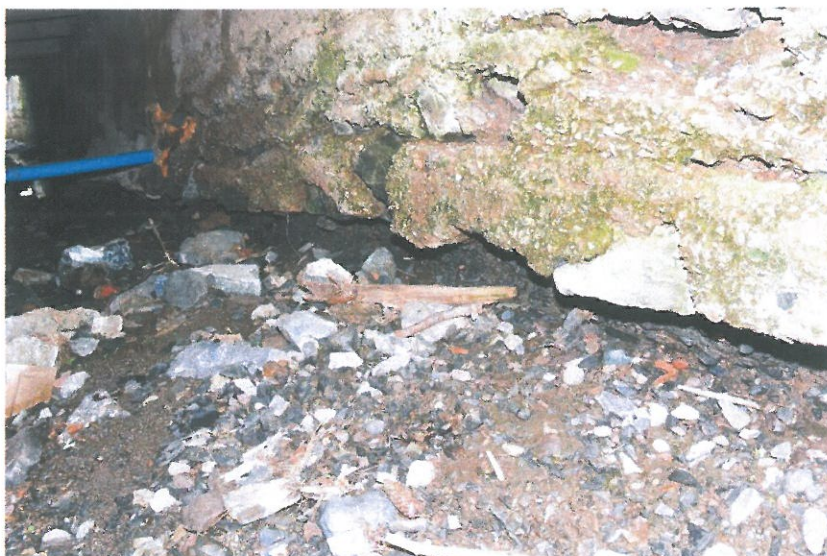
DSC\_2907

- vodou podemletá **pravobřežní opěra** cca 4,0m od návodní hrany, (vracíš se nazpět), foto posunout před chráničku?
- naplavené kameny v korytě potoka,
- hloubkově degradovaný povrch betonu,
- odhalené kameny v betonu naznačují, že opěry byly stavěné z betonu prokládaného lomovým kamenem (viz také předchozí foto „řezu“ opěrou)

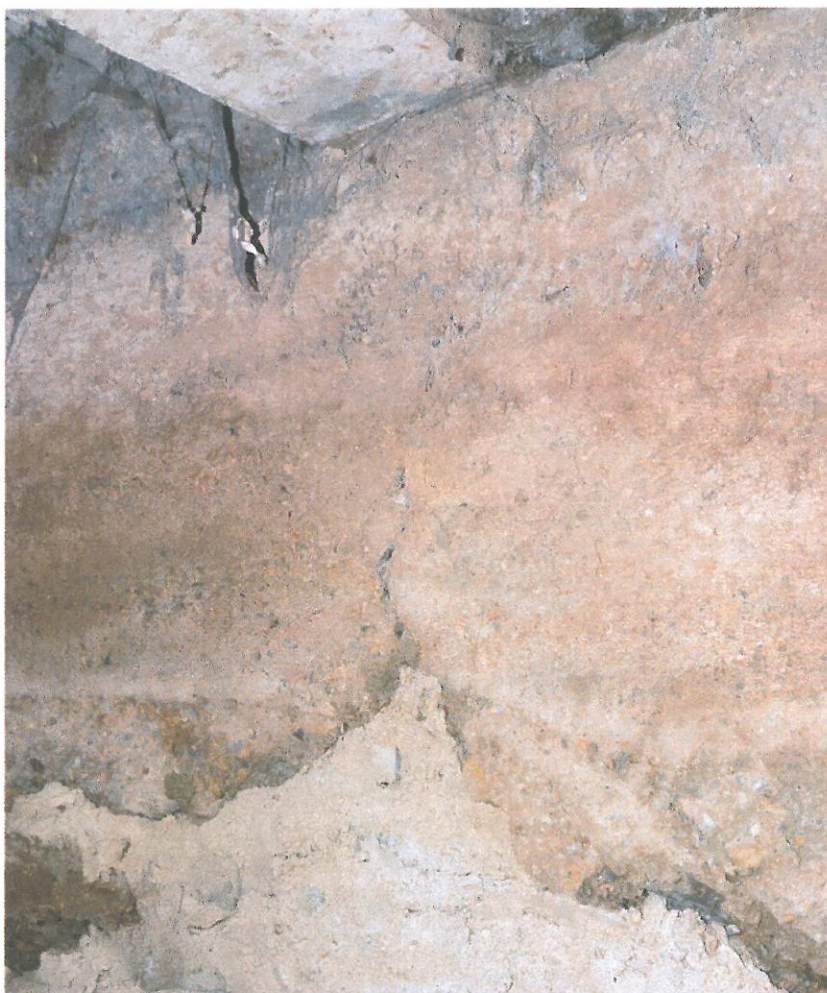
DSC\_2926

- svislá trhлина pod 8. trámem na pravobřežní opěře,
- hloubkově degradovaný povrch betonu,
- kaverna v betonu byla zapravená zednickým způsobem – cementovou maltou.

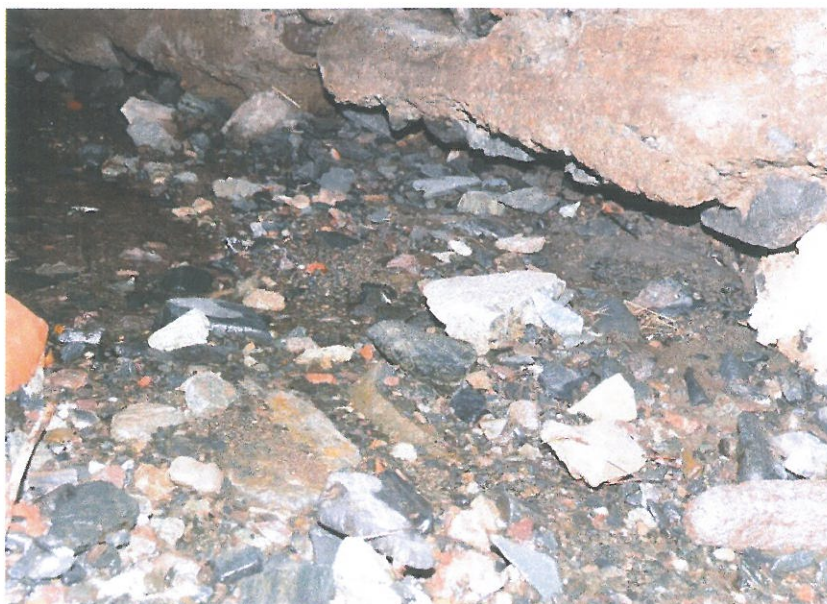
DSC\_2929

- podemletá pravobřežní opěra cca 9,0m od začátku mostu.

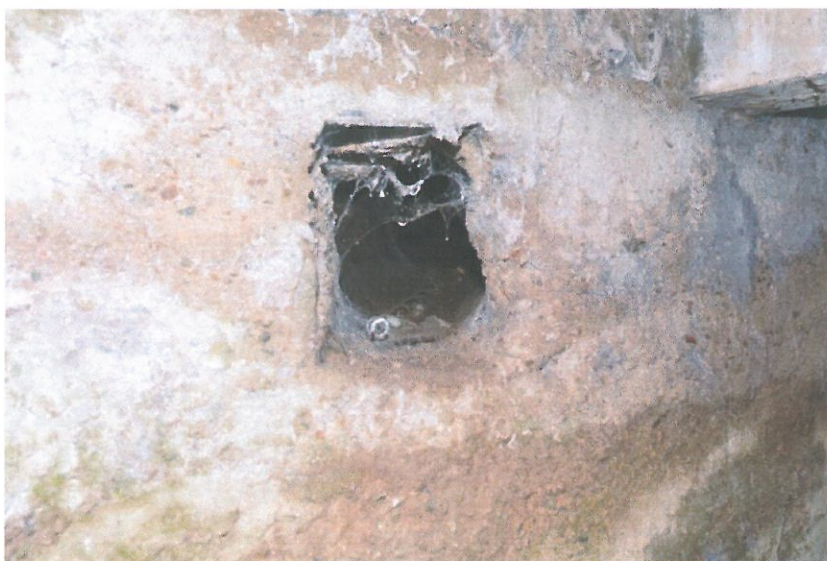
DSC\_2933

- vyústění odpadní (kanalizační) stoky na konci pravobřežní opěry – zřejmě z přilehlého domu. Její funkčnost nebyla ověřována a vzhledem ke skutečnosti, že pod vyústěním nejsou žádné stopy, lze připustit, že nemusí být již dlouho využívána.

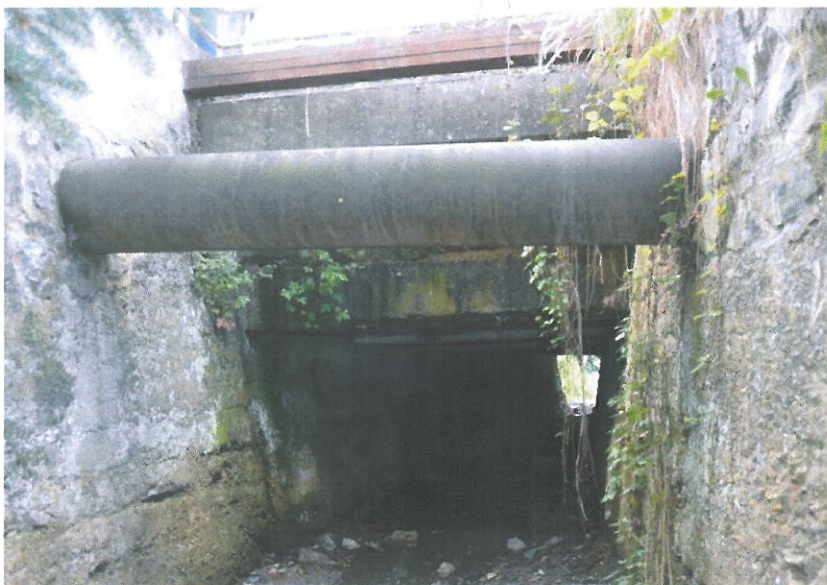
DSC\_2940

- pohled z povodňové strany mostu na pravobřežní opěru a vyústění kanalizační stoky,  
- hloubkově degradovaný povrch betonu opěry i přilehlého křídla, které přechází v opěrnou zeď.

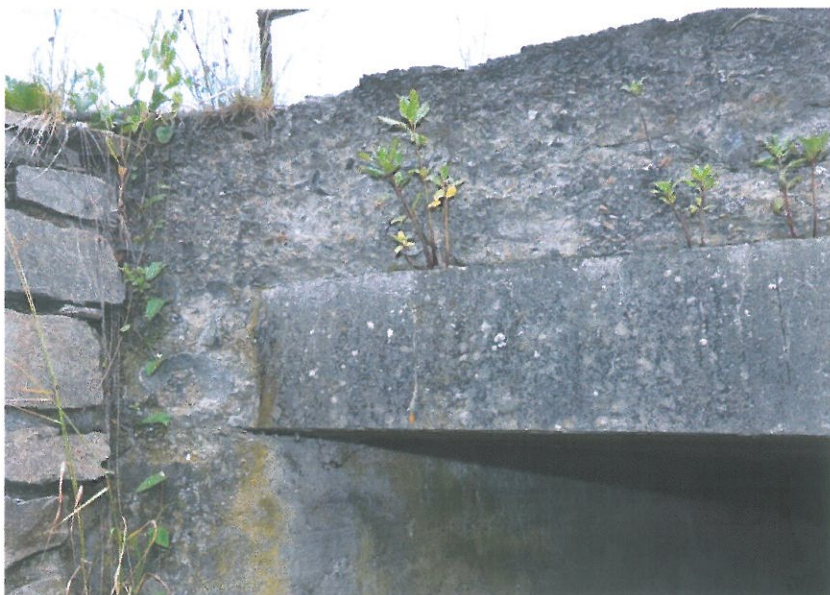
DSC\_2949

- pohled na levou stranu prvního nosníku z návodní strany mostu,
- vzrůst vegetace ve spárách,
- absence mostní římsy,
- celková výška od spodní hrany nosníku k úrovni chodníku je cca 0,87m.

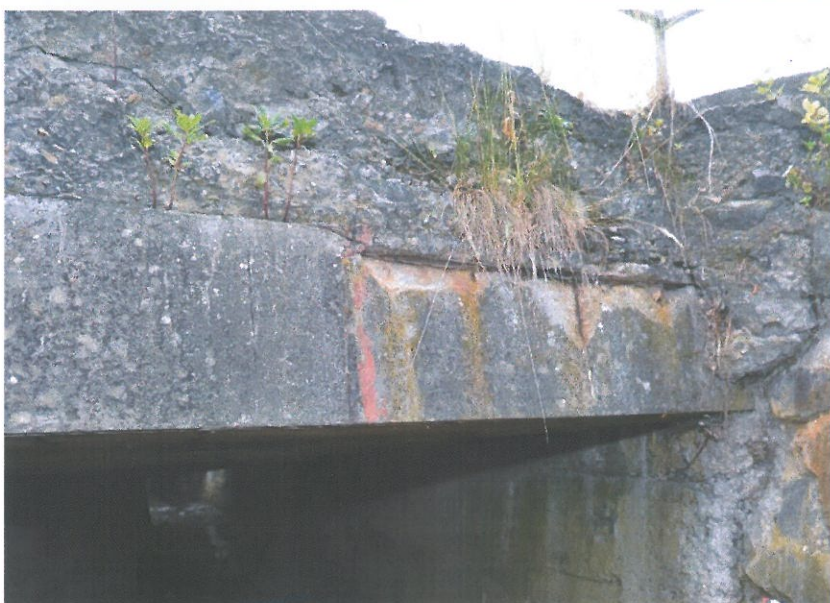
DSC\_2950

- pravá strana prvního nosníku,
- patrná koroze a nedostatečné krytí na podélné i příčné výztuži.

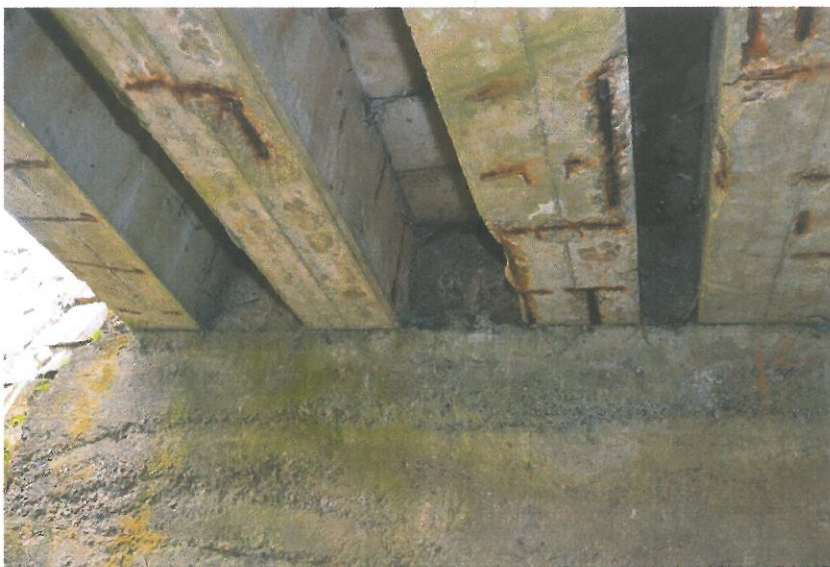
DSC\_2951

- pohled na první 4 nosníky nad levobřežní opěrou,
- nedostatečné krytí příčné i podélné výztuže a zatékání způsobilo korozi výztuže a následné odpadávání krycí vrstvy betonu,
- na horní plochy krajních nosníků byly položeny betonové desky (zřejmě PZD), které vytvořily podklad pro další vrstvy (předpoklad ztracené bedněni).

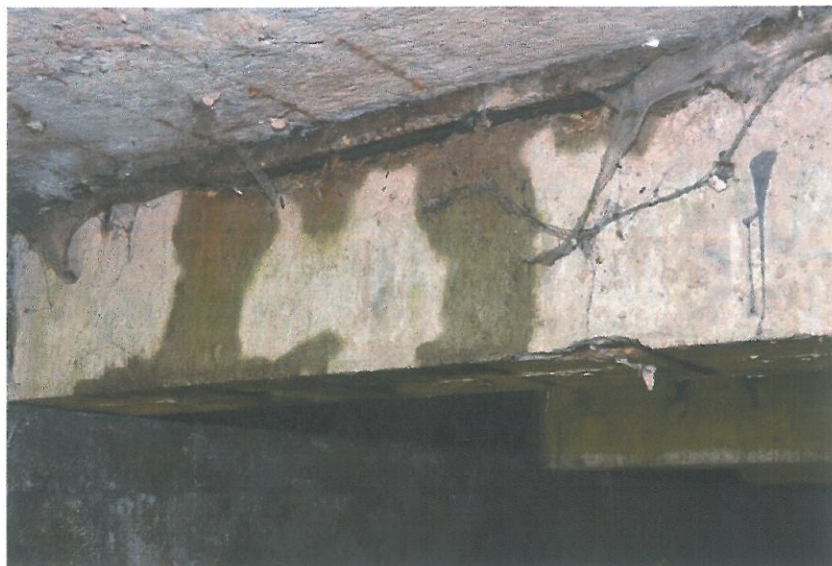
DSC\_2960

- boční plocha 5. nosníku,
- odlupování krycí vrstvy na spodním líci nosníku,
- obnažení a koroze výztuže,
- mokré stopy po zatékání na boční ploše nosníku.

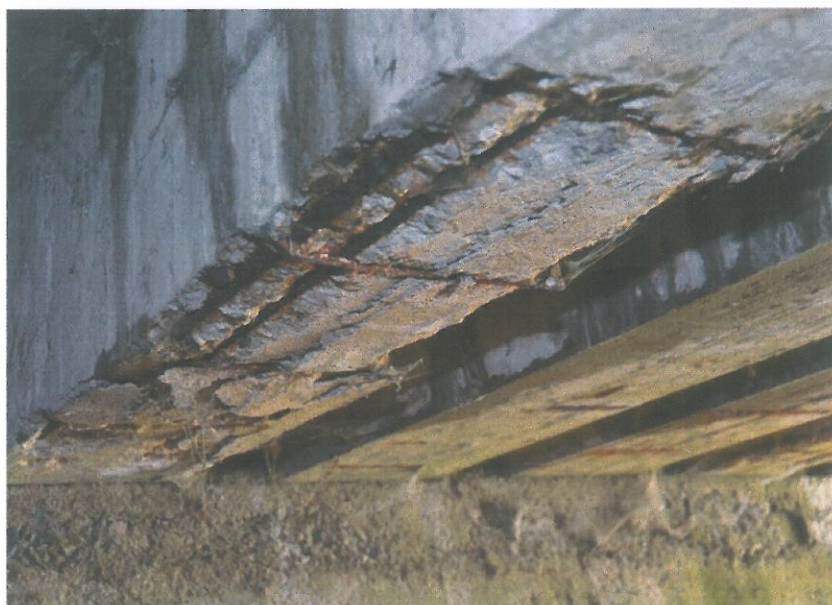
DSC\_2955

- spodní líc 6. nosníku, pohled k pravobřežní opěře
- odlupování krycí vrstvy na spodním líci nosníku,
- obnažení a koroze výztuže,
- hloubková degradace betonu nosníku,
- mokré stopy po zatékání na boční ploše nosníku.

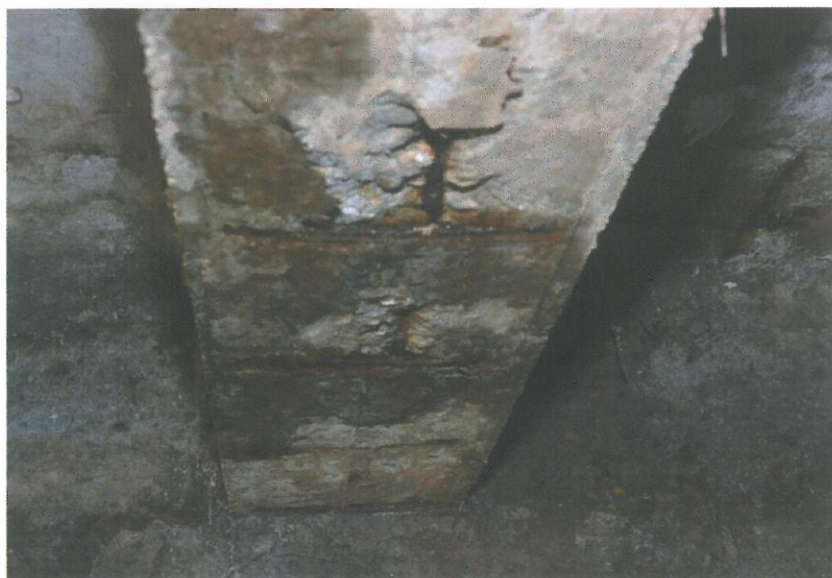
DSC\_2961

- spodní líc 7. nosníku,
- odlupování krycí vrstvy na spodním líci nosníku,
- obnažení a koroze výztuže,
- hloubková degradace betonu nosníku i ŽB desky.

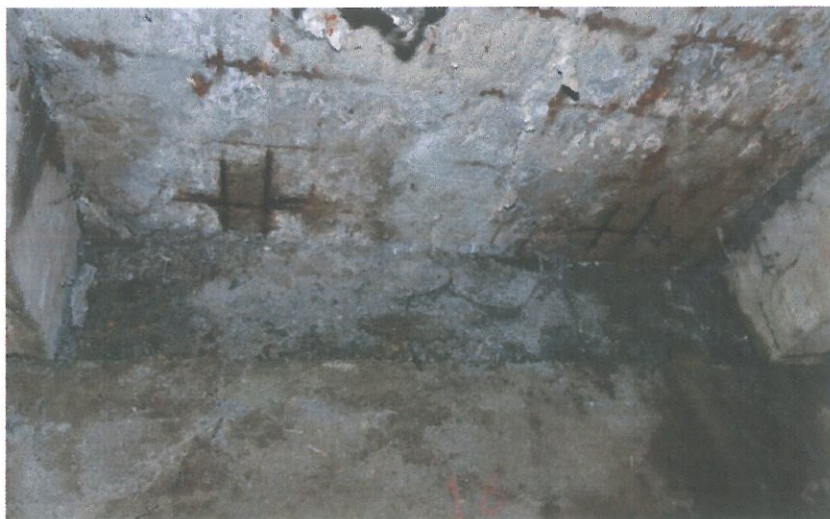
DSC\_2962

- železobetonová deska mezi 7. a 8. nosníkem, pohled k levobřežní opěře,
- obnažená a korodovaná výztuž ŽB desky,
- nedostatečné krytí výztuže,
- hloubková degradace betonu,
- mokré i suché stopy svědčí o dlouhodobém zatékání na nosnou konstrukci i spodní stavbu

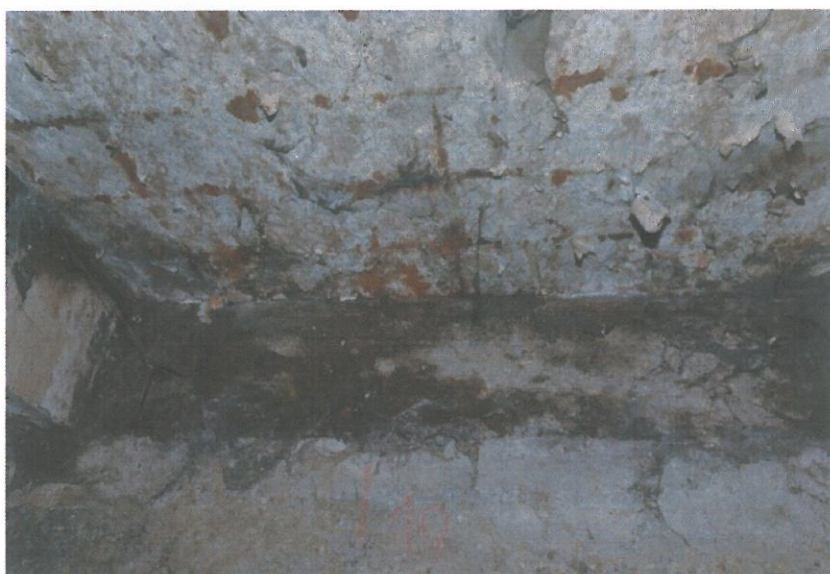
DSC\_2966

- ŽB deska mezi 7. a 8. nosníkem u pravobřežní opěry,
- dtto text u předchozí fotografie.

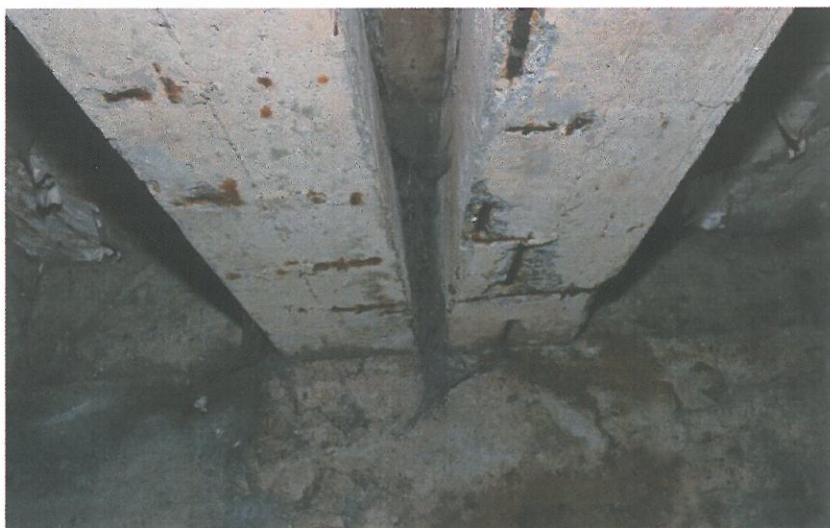
DSC\_2967

- spodní líc 11. a 12. nosníku, pohled k levobřežní opěře,
- nosníky jsou směrem k levobřežní opěře blízko u sebe, k pravobřežní opěře se vzdálenost mezi nimi mírně zvětšuje (rozevírá) a tím dochází k půdorysnému zalomení – viz průhled mostem,
- koroze na spodním líci nosníků

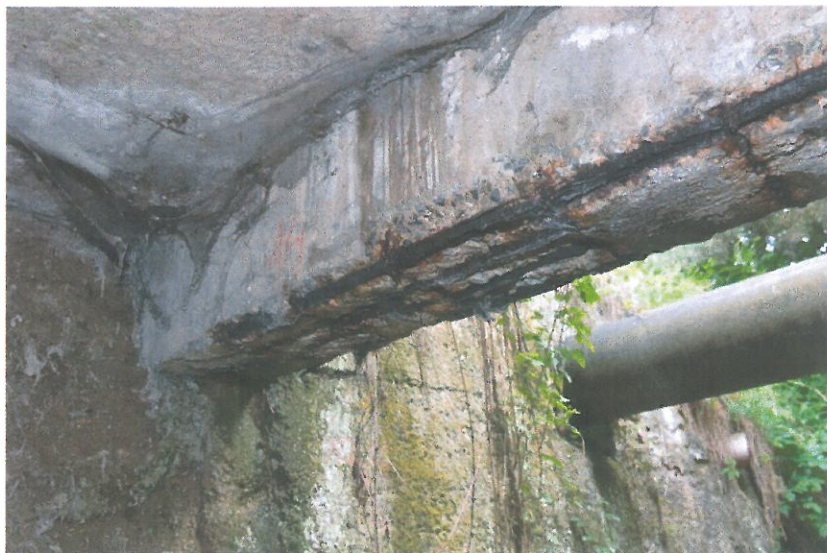
DSC\_2969

- poslední - 14. nosník, pohled k levobřežní opěře,
- obnažená a hloubkově korodovaná výztuž nosníku, místy téměř překorodované třmínky,
- suché i mokré stopy po zatékání,
- hloubkově degradovaný beton opěry i přilehlého křídla,
- vzrůst mechů a mikroorganismů na degradovaném betonu spodní stavby.

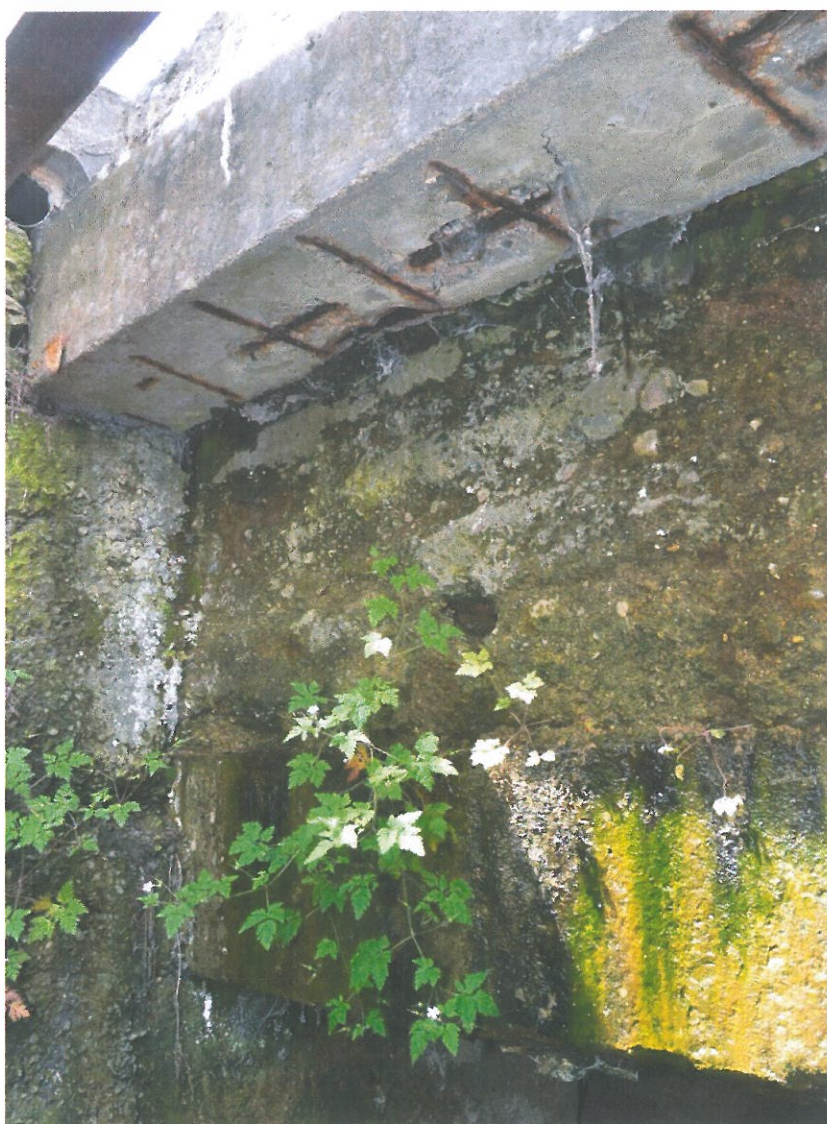
DSC\_2971

- povodní strana mostu, pohled k pravobřežní opěře,
  - primitivní římsa na mostě je vytvořena zvýšeným uložením dalšího (15.) nosníku. Římsa není vybavena okapovým nosem,
  - nad 15. nosníkem (římsou) je další „přebalení“ vozovky, které zbytečně přetěžuje nosnou konstrukci.
- 
- fasádní strana 14. nosníku, pohled k pravobřežní opěře,
  - vzrůst mechů a mikroorganismů na degradovaném betonu nosné konstrukce i spodní stavbě,
  - nosník je vysoký 350 mm, nad ním je dalších 600 mm betonu „nevalné“ kvality, dále je další 350 mm vysoký římsový nosník a nad ním ještě dalších cca 350 mm vozovkových vrstev.

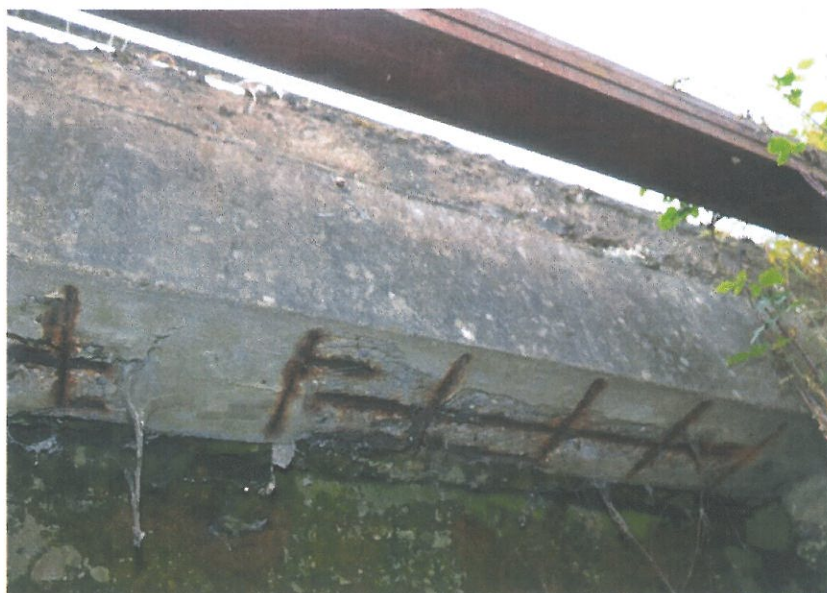
DSC\_2973

- povodní strana mostu, pohled na levou stranu,
- primitivní římsa na mostě je vytvořena zvýšeným uložením dalšího (15.) nosníku. Římsa není vybavena okapovým nosem,
- koroze výztuže římsového nosníku a odpadávání krycí vrstvy betonu,
- nad 15. nosníkem (římsou) je další „přebalení“ vozovky (cca 350 mm), které zbytečně přetěžuje nosnou konstrukci.

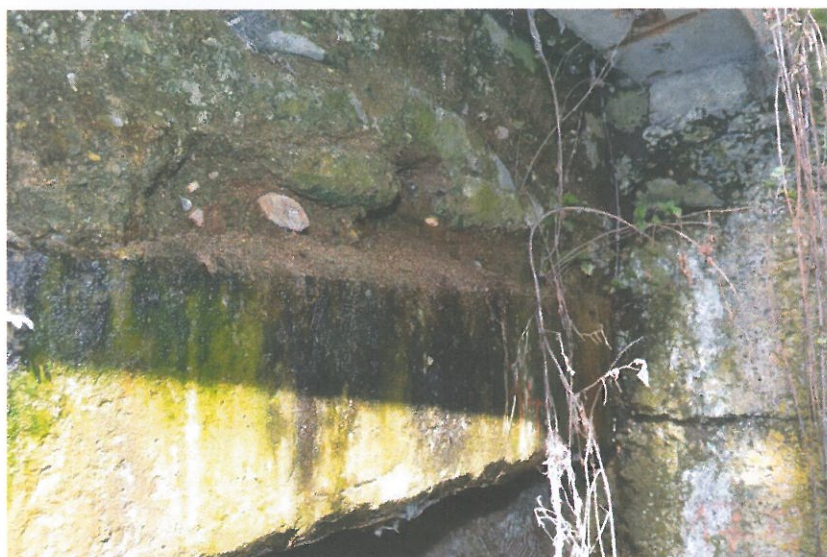
DSC\_2982

- povodní strana mostu,
- fasádní strana 14. nosníku, pohled k levobřežní opěře,
- vzrůst mechů a mikroorganismů na degradovaném betonu nosné konstrukce i spodní stavby,
- nosník je vysoký 350 mm, nad ním je dalších 600 mm betonu „nevalné“ kvality, dále je další 350 mm vysoký římsový nosník a nad ním ještě dalších cca 350 mm vozovkových vrstev.

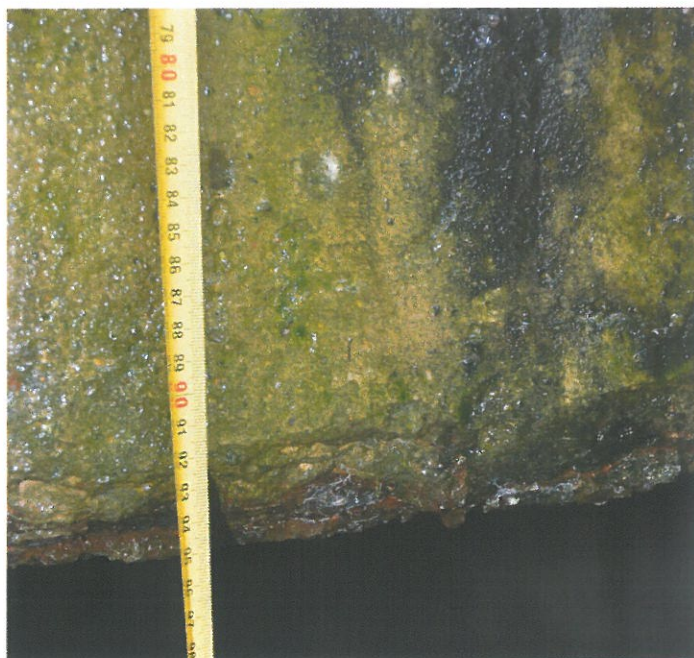
DSC\_2976

- povodní strana mostu,
- fasádní strana 14. nosníku v jeho střední části,
- nosník je vysoký 350 mm, nad ním je dalších cca 600 mm betonu „nevalné“ kvality ... dtto text u horní fotografie,
- dlouhodobé zamáčení, odpad krycí vrstvy a hloubková koroze výztuže,
- vzrůst mechů a mikroorganismů na degradovaném betonu nosné konstrukce svědčí o dlouhodobém zamáčení.
