## Silnice k zámku

### Popis současného stavu:

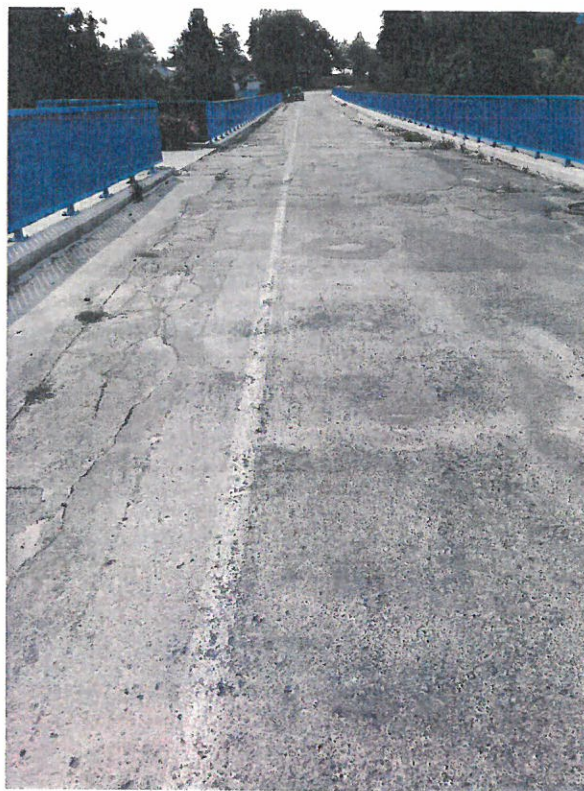
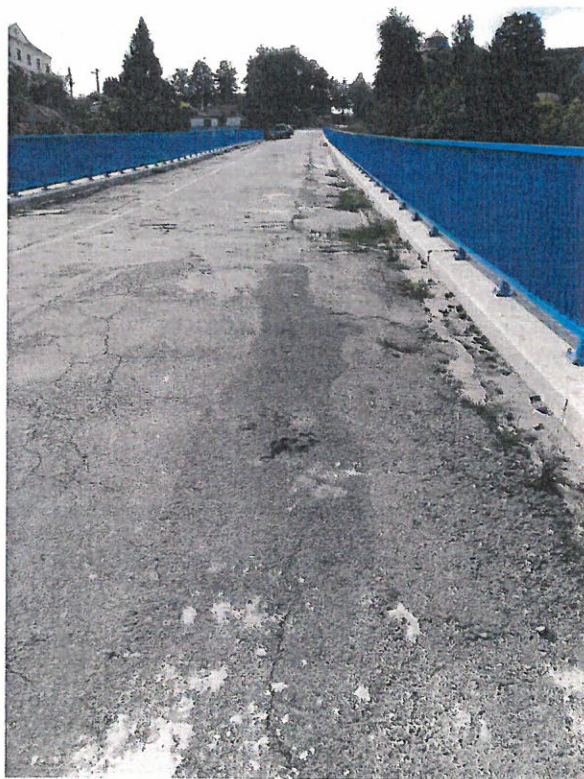
Bývalá silnice I. třídy s asfaltovým deformovaným povrchem, místy rozpadlým a v okrajích doplněným betonem. Na některých poškozených místech prorůstá vegetace. Vozovka je ve velkém podélném spádu a má nedostatečné odvodnění.

Povrch současné vozovky je třeba srovnat frézováním v průměrné tl. 5 cm, odbourat betonové části krytu a uvolnit uliční vpusti. Získaný recyklát bude možno využít na jiné stavbě. Pro lepší odvodnění by bylo vhodné doplnit dvojici zdvojených uličních vpustí. Na očištěnou vozovku se položí nový asfaltový kryt s vyrovnávkou.
