STAVEBNÍ ÚPRAVY A ENERGETICKÉ ÚSPORY  
OBJEKTU KINA VE VÍTKOVĚ  
- ETAPA č.1 a 2 -

**D1.101) Technická zpráva**  
stavebně architektonická část – nový stav

# **technická zpráva**

## **- stavební část -**

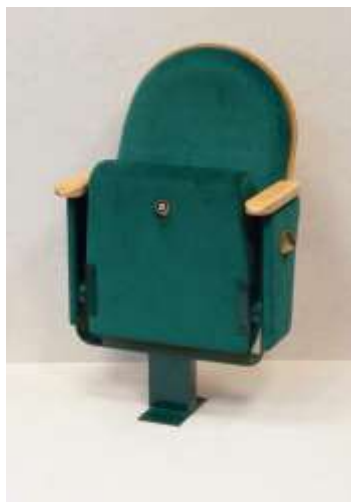
- rozteč křesla 560 mm – bude upřesněno na stavbě. Prostor hlediště bude zaměřen geodeticky.
- výška křesla cca 950 mm
- hloubka křesla cca 430 mm (bude upraveno dle shutečné hloubky stupňů hlediště)

- 1) použitý materiál sedaček musí splňovat požárně bezpečnostní normu v rozmezí třídy A1-D
- 2) dřevěné lakované díly musí splňovat normu ČSN EN 13501-1+A1:2010 klasifikace reakce na oheň: D-s1,d0
- 3) požární odolnost - kombinace látky a výplně musí vyhovovat normě ČSN EN 1021-2 zkouška plamenem
- 4) sklápěcí mechanismus křesla musí vyhovovat požadavku stanovenému normou ČSN EN 1176-1:2009 – pohyblivé části a křeslo nevytváří riziko úrazu při sklápění

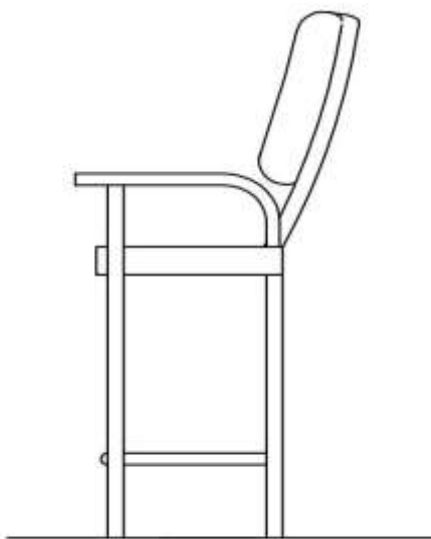
**Popis židle v lóži :**

Židle v lóžích budou dřevěné, čalouněné, zvýšené o 185 mm s budou mít nohy propojené dřevěným vodorovným prvkem na odkládání nohou. Dle obrázku. Dále budou mít dřevěné područky a všechny dřevěné části budou ve stejném barevném a materiálovém provedení jako pevná sedadla.
