## DODATEK Č. 4 SMLOUVY O DÍLO

na zhotovení stavby na akci  
„Muzeum regionu Valašsko, p.o. – Stavební úpravy zámku Vsetín – 1. etapa“  
uzavřená dle § 2586 a n. zákona č. 89/2012 Sb., občanský zákoník, v platném znění (dále též jako „občanský zákoník“)

## Z m ě n o v ý l i s t

číslo: ZL č. 11

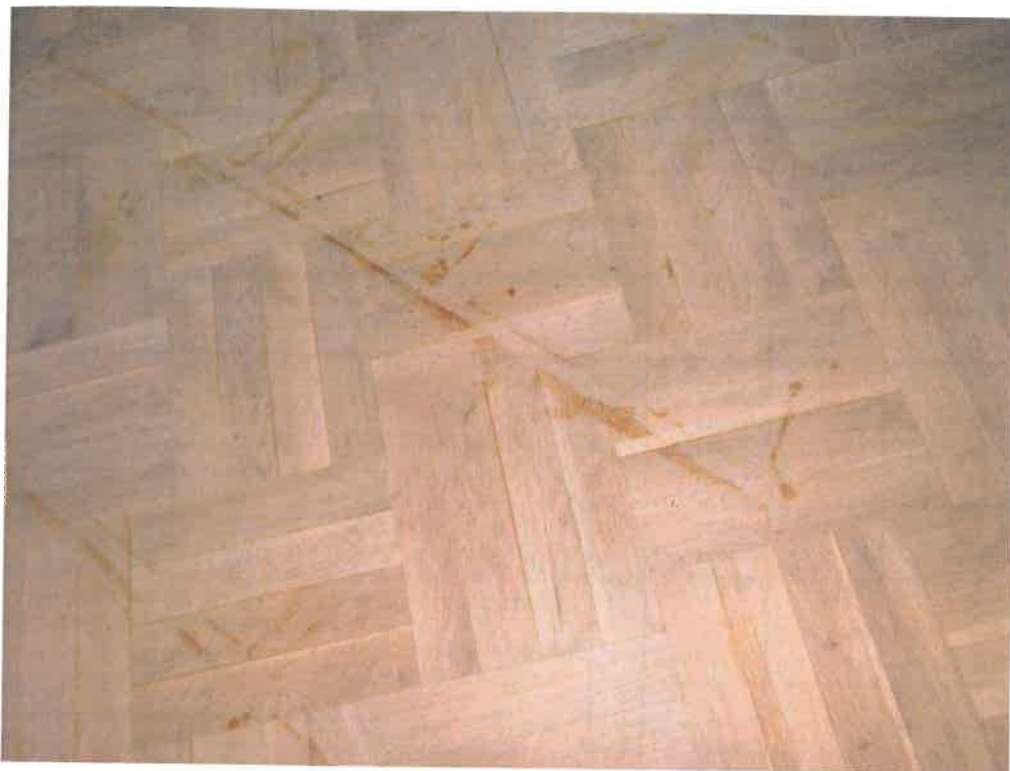
Při provádění broušení bylo zjištěno, že část parketových podlah byla v minulosti použita k upevnění dřevěných pódíí pomocí neznámého druhu lepidla a to ve tvaru čtverců 50 x 50 cm. Lepidlo je v současné době vsáklé do hloubky 10 mm stávajících parket a jeho odstranění tak standardním způsobem (broušením) není možné. Následně bylo přistoupeno ke zkouškám chemického odstranění lepidla z dubových parket. Bylo vyzkoušeno několik variant čistících emulzí. Jako jediná vhodná varianta se ukázala emulze Nanoflor „Refresher concentrate wood granulad“, kterou po opakovaných aplikacích (čištění) a broušení bylo znečištění parket minimalizováno.

**Obr. 1 - Znečištěné parketové podlahy po 1 suchém broušení**

Na již předbroušenou plochu dle projektové dokumentace (hrubé předbroušení 40 hrubostí, 60 hrubostí do kříže, tmelení s broušením) bude následně aplikována chemická čistící emulze s 24 hodinovými přestávkami a odstranění výluhu. Tuto aplikaci dle rozsahu poškození opakovat 3 až 5x dle potřeby. Pro celkové sjednocení vzhledu podlahy provést celoplošnou aplikaci čistící emulze. Po aplikacích provést neutralizaci a předbroušení. Lakování dle projektové dokumentace.

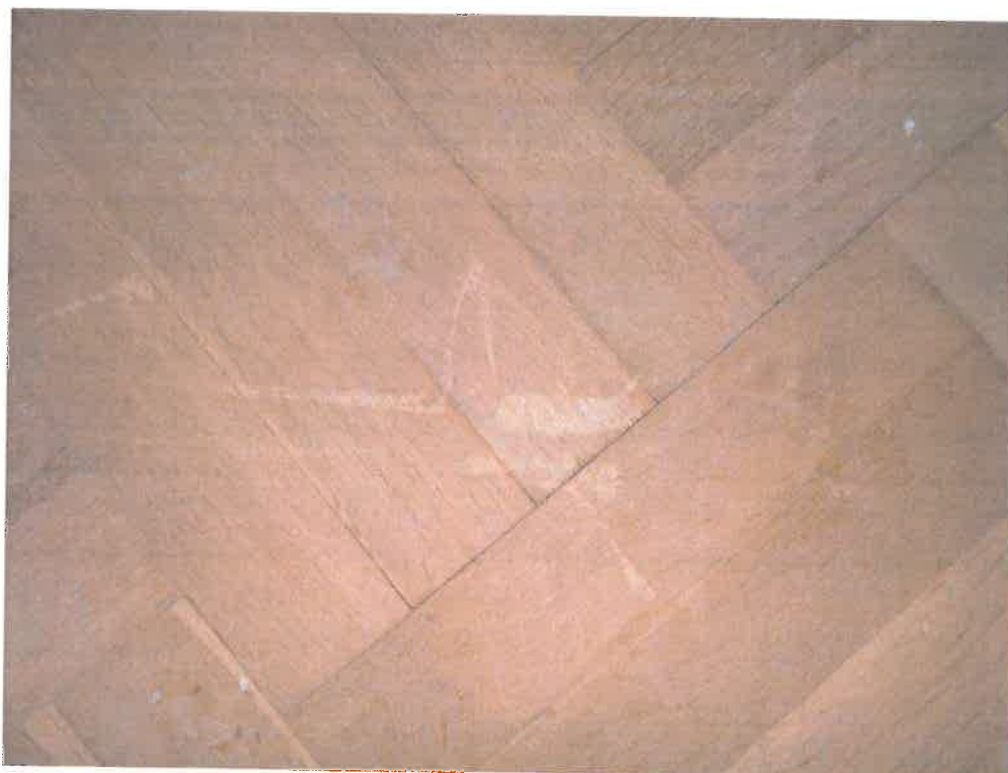
**Obr. 2 - 2x vybroušená podlaha chemicky ošetřená**
