### VOZOVKA, ZÁCHYTNÝ SYSTÉM

**MOSTNÍ LIST:**

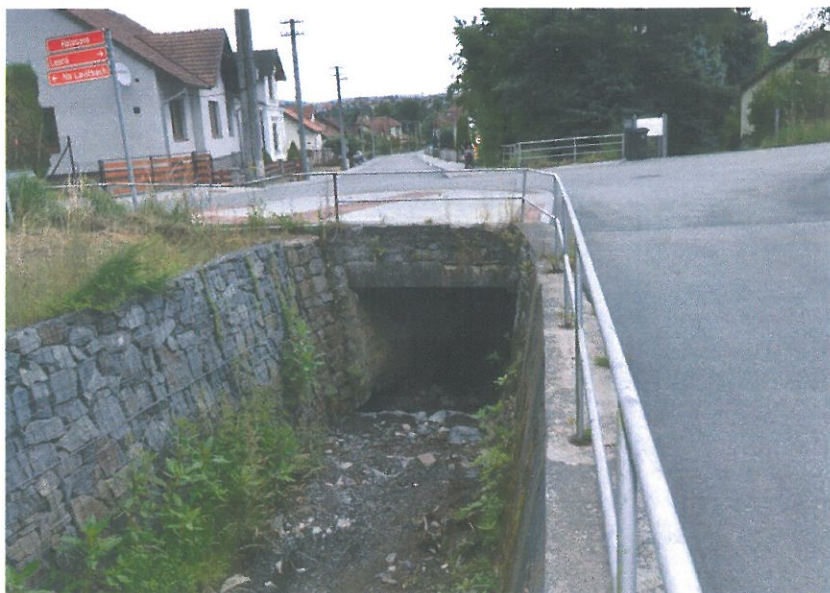
DSC\_3003

- pohled na most z návodní strany, ze slepého ramene Halasovy ulice, vpravo ulice Lesná, vlevo a přímo dolů ulice Halasova,
- vozovka na mostě je relativně nová, drsná, bez zjevných poruch,
- záchytný systém na mostě představuje trubkové dvoumadlové zábradlí, které svým uspořádáním nesplňuje bezpečnostní požadavky.

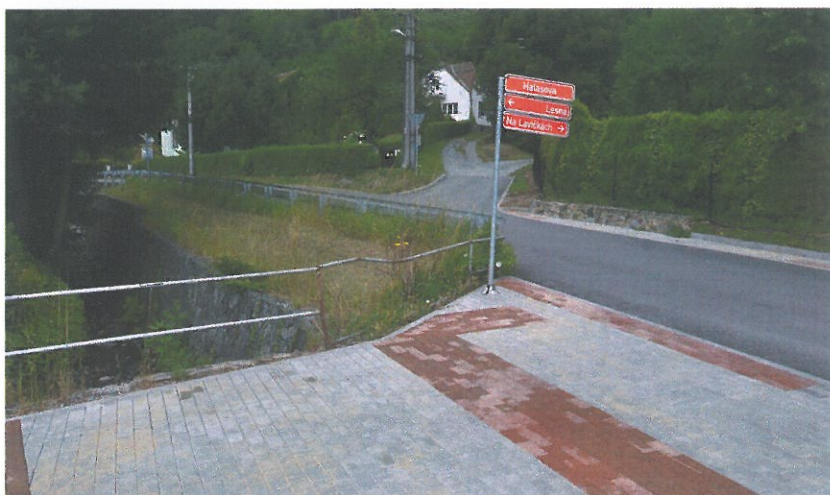
DSC\_2992

- chodník na návodní straně mostu,
- nově položený chodník ze zámkové dlažby je také vybaven **bezpečnostními prvky pro nevidomé**. Na jeho začátku chybí střední madlo v zábradlí,
- záchytný systém nesplňuje bezpečnostní požadavky.

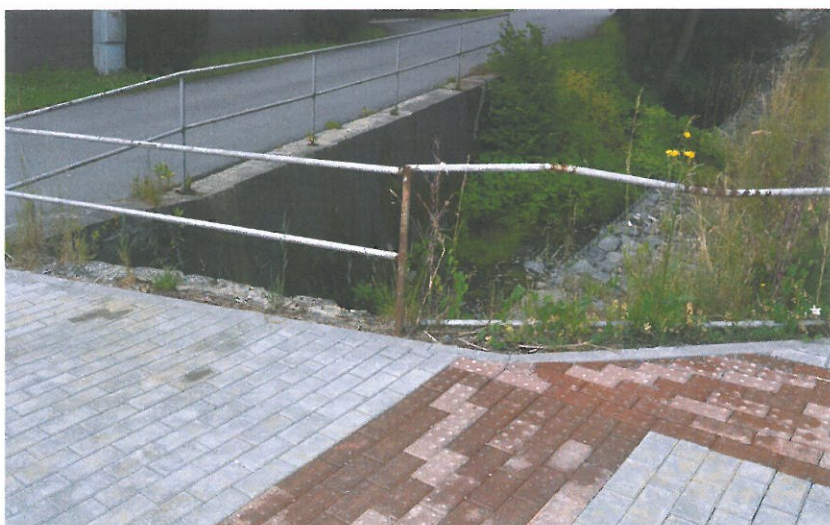
DSC\_2993

- chodník na návodní straně mostu,
- nově položený chodník ze zámkové dlažby je také vybaven bezpečnostními prvky pro nevidomé. **Na jeho začátku chybí střední madlo v zábradlí**,
- sloupky i madla zábradlí korodují
- záchytný systém nesplňuje bezpečnostní požadavky.

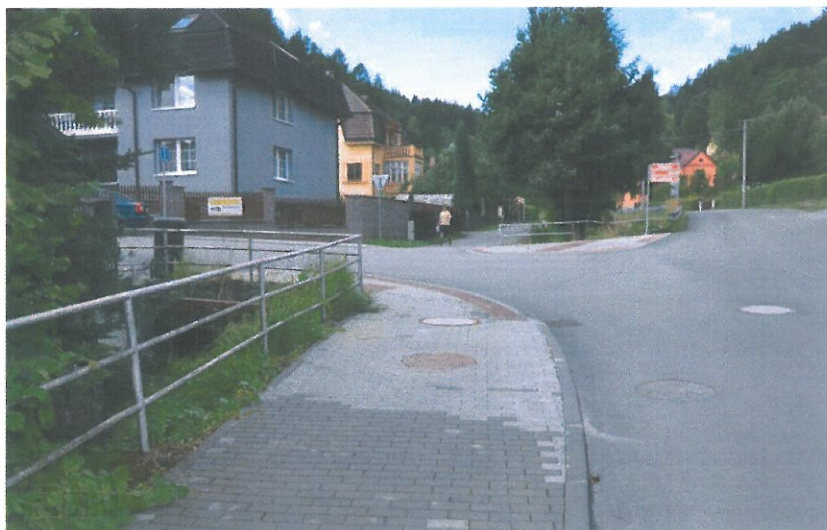
DSC\_2987

- pohled na křižovatku nad mostem z povodní strany, z Halasovy ulice,
- Halasova ulice pokračuje přímo (lehce nahoru), směrem na Rudku (Z),
- vlevo za mostem začíná ulice Lesná,
- vozovka na mostě je relativně nová, drsná, bez zjevných poruch, bez příčných nebo podélných trhlin.

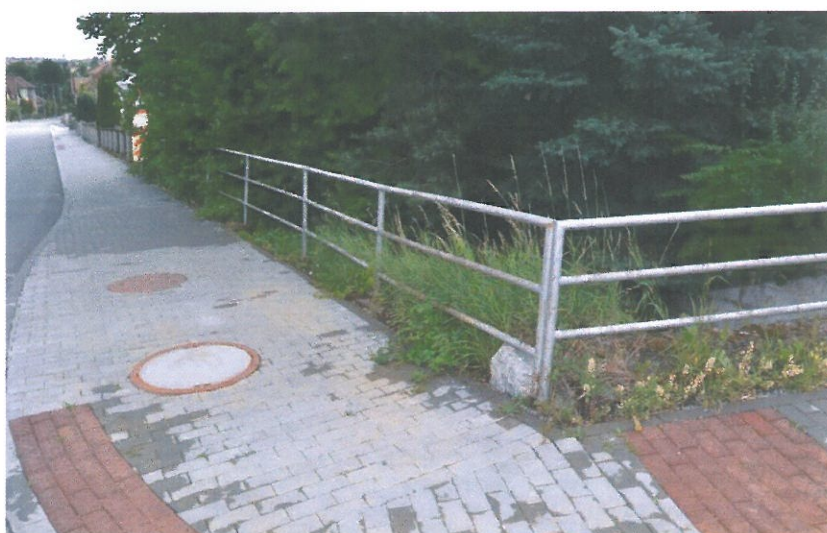
DSC\_2990

- zábradlí na povodní straně mostu,
- zachytňový systém na povodní straně mostu představuje trubkové třímadlové zábradlí, které svým uspořádáním nesplňuje současné bezpečnostní požadavky,
- sloupky i madla zábradlí korodují.

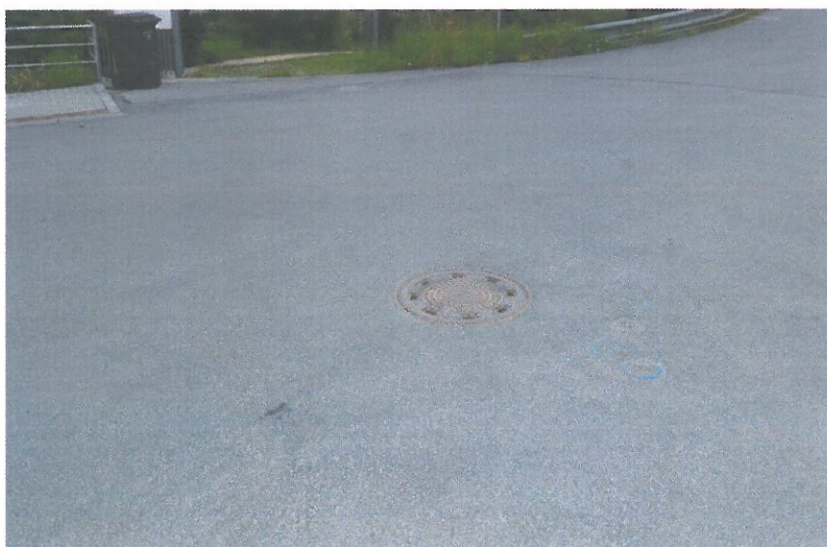
DSC\_2995

- vozovka na mostě je relativně nová, drsná, bez zjevných poruch, bez příčných nebo podélných trhlin,
- kanalizační poklop nad pravobřežní opěrou.

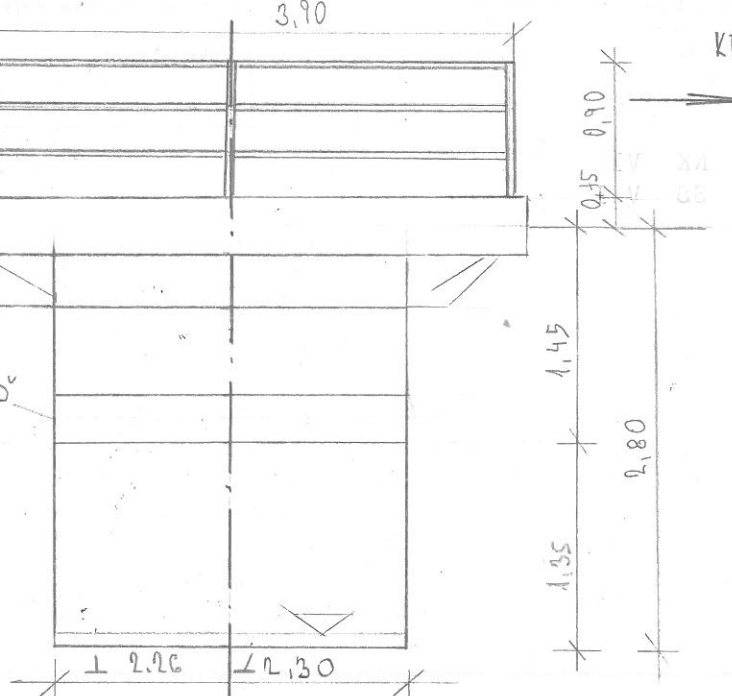
PŮDORYS MOSTU

STROPNICE 240/100  
KAM. DESKY

ŽEL. BET.  
DESKA

18 ks TRAM 300/350

PŘÍČNÝ ŘEZ

OPĚRNÁ ZED'  
- BETON
